**REF.: Contrato de obra No. 09 de 2015 cuyo objeto es "CONSTRUCCIÓN  
COLECTOR DE AGUAS LLUVIAS CALLE 29 DEL MUNICIPIO DE CHÍA"**

**UNIÓN TEMPORAL CALLE 29**

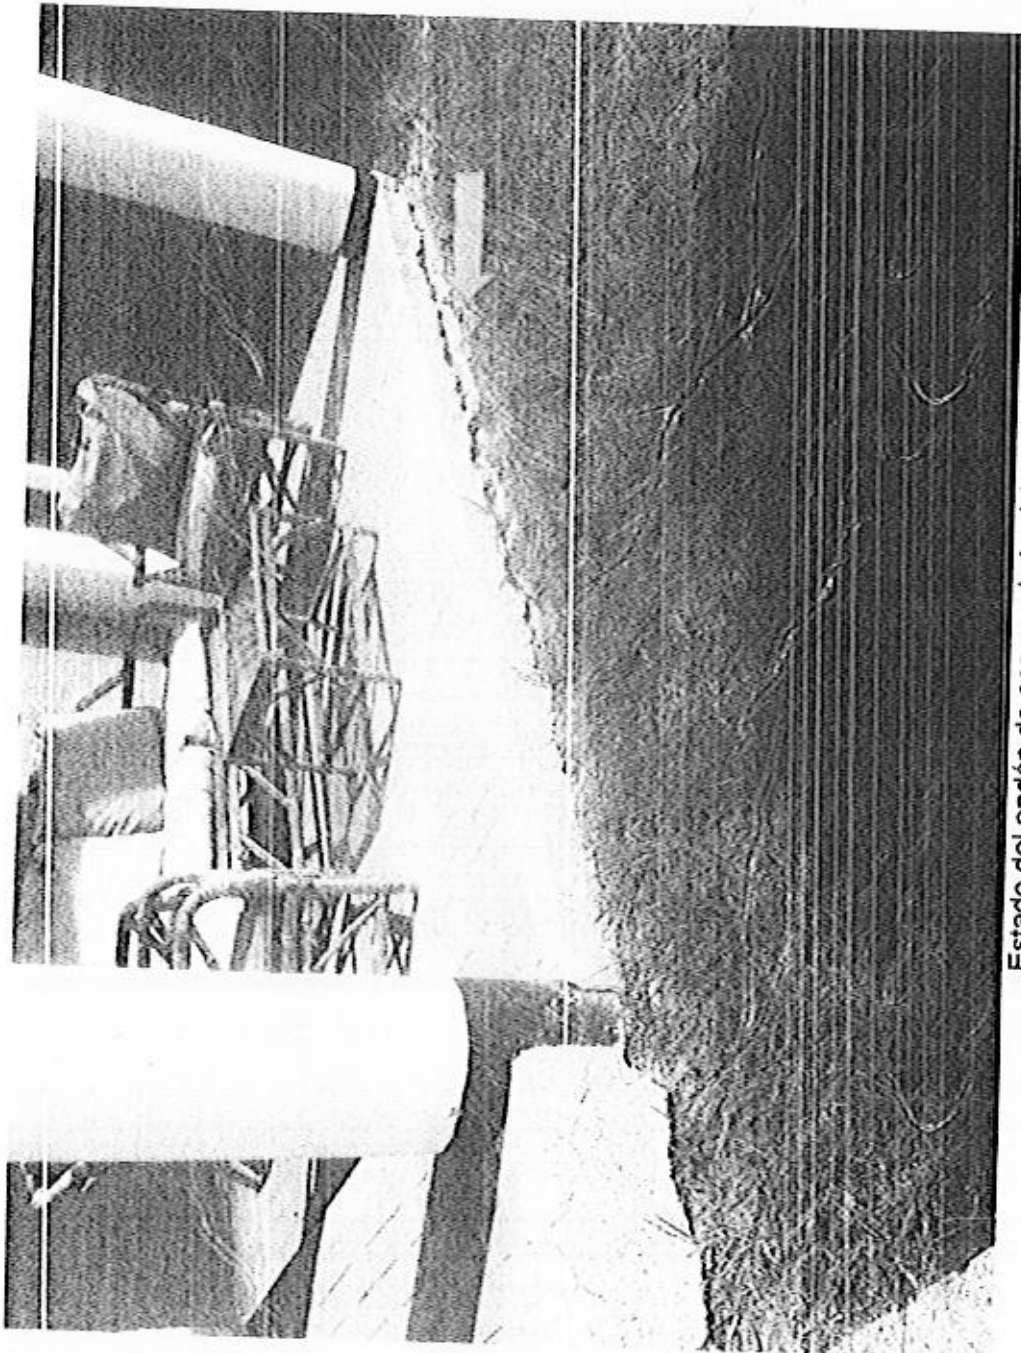
3. x

Estado del andén de acceso de la vivienda, acabado en granito en mal estado.

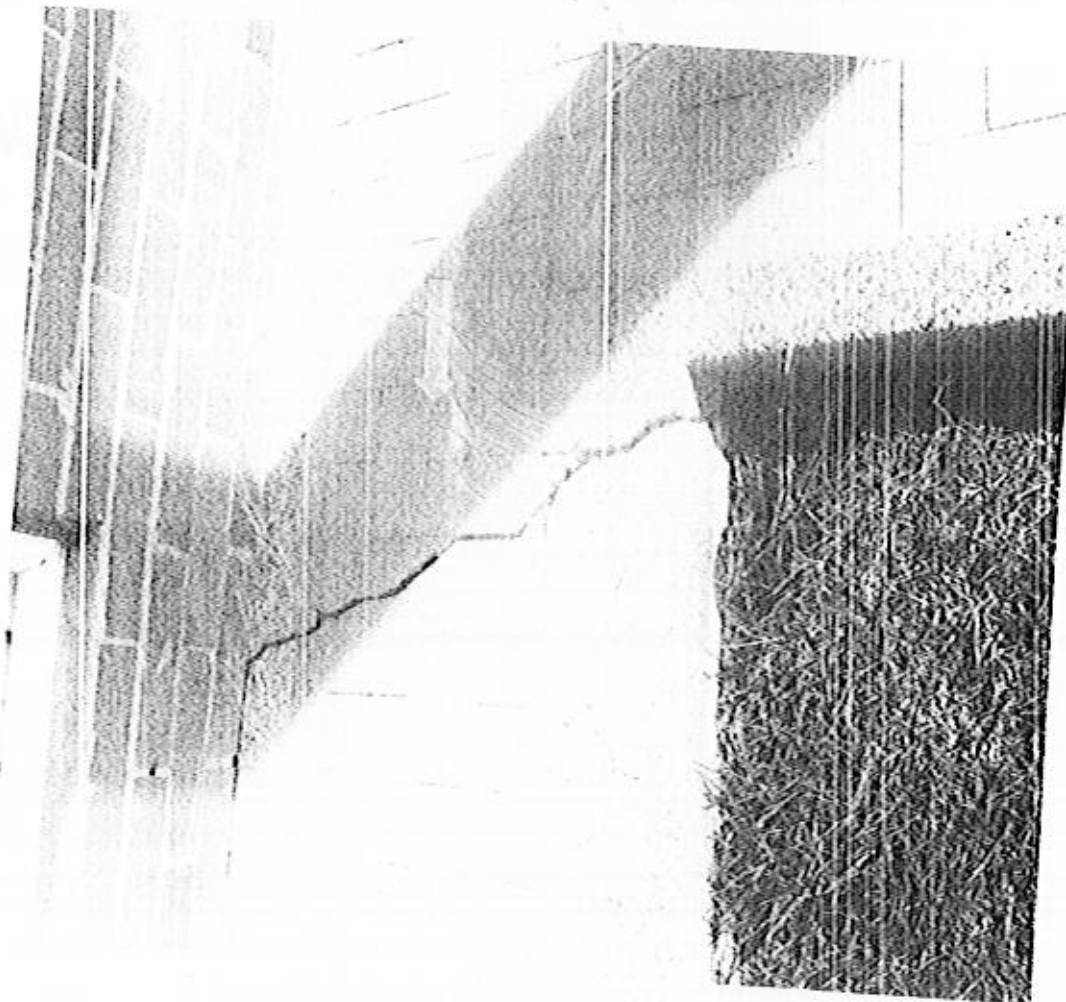
5.

Fisura andén acceso puerta principal costado izquierdo, antes de la ejecución de la obra.

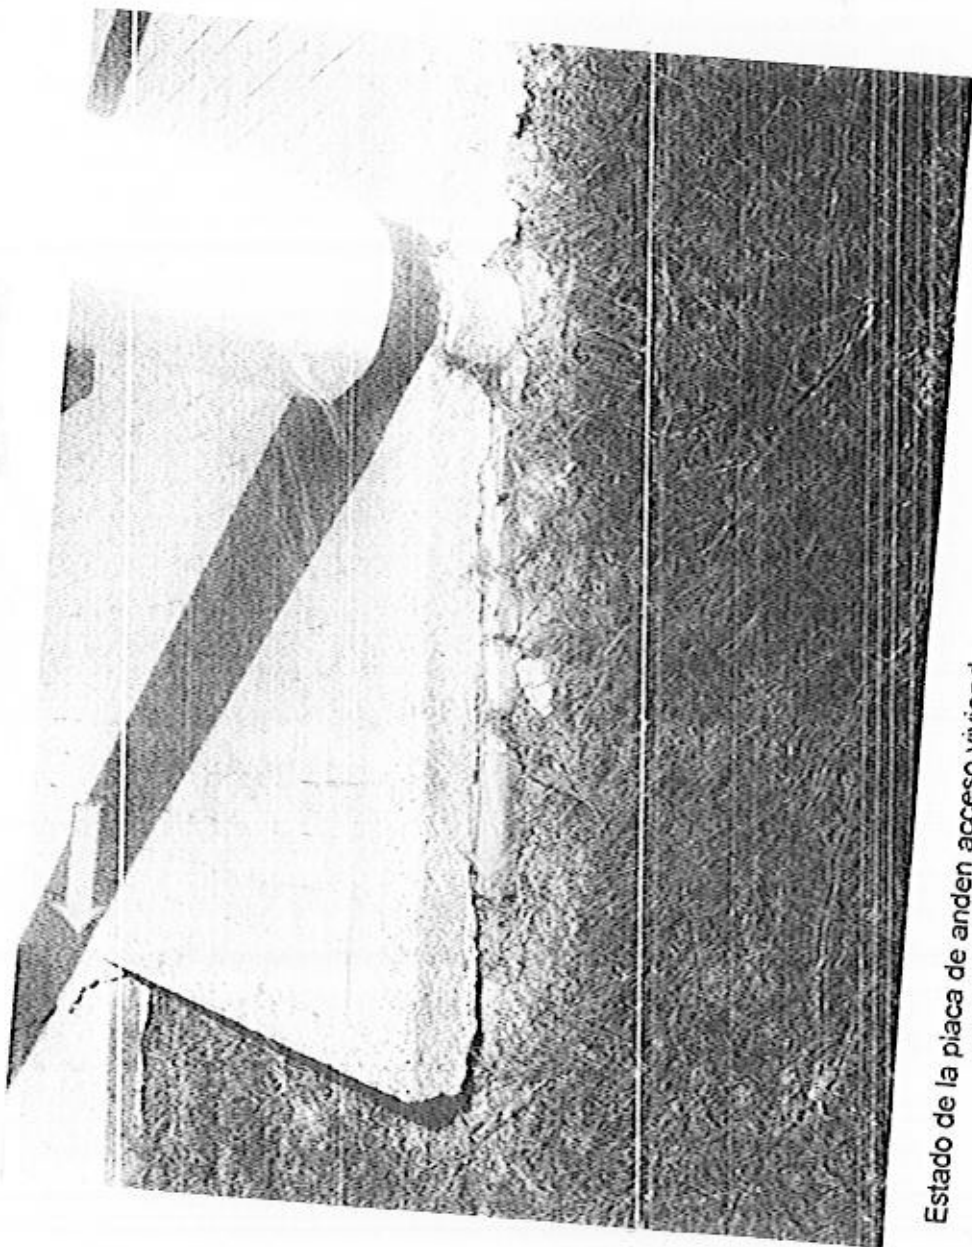
Estado de la placa de andén acceso vivienda presenta fisuras, y se encuentra en vacío el cual fue cubierto en ladrillo tolete

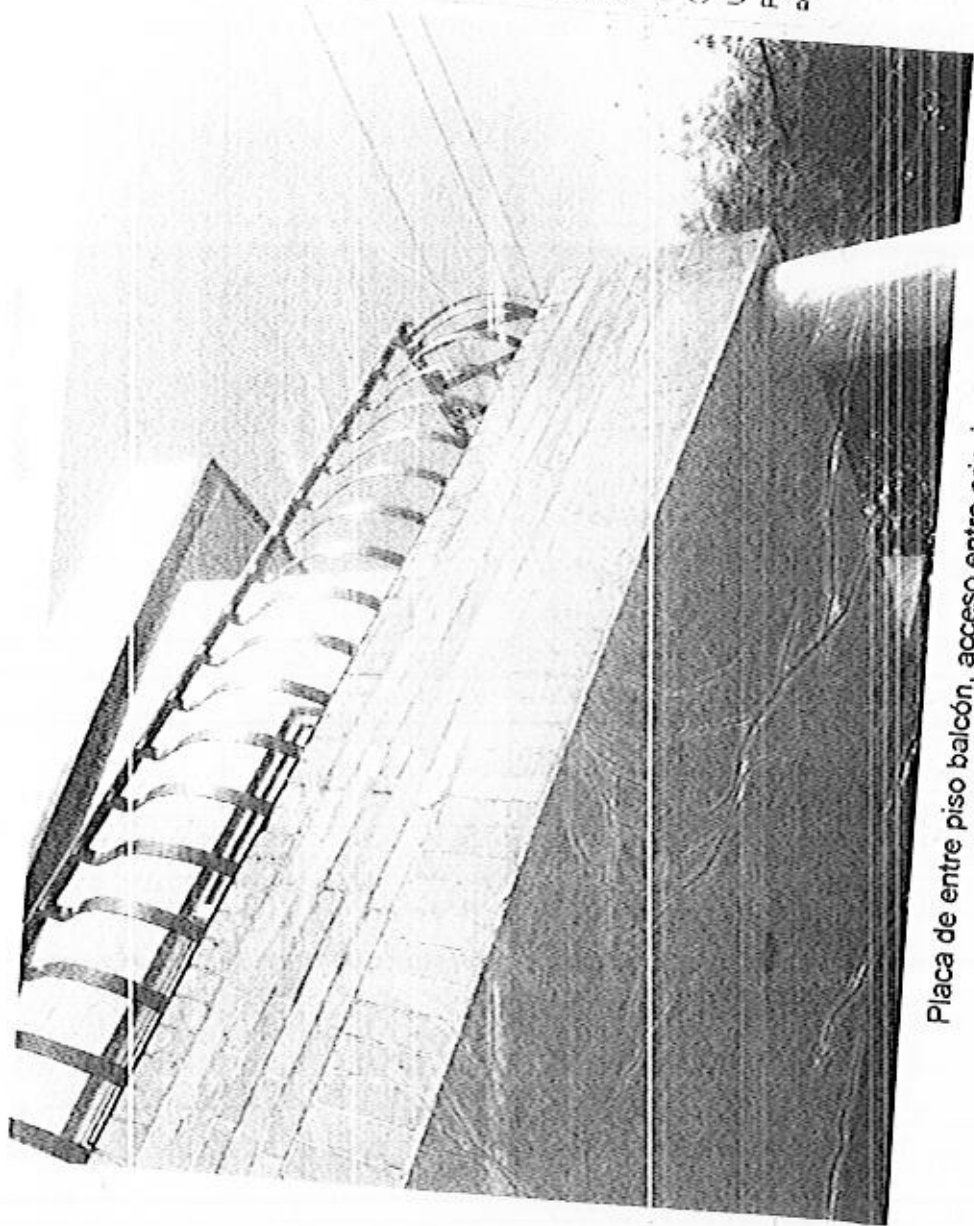
7.

Placa de entre piso balcón, acceso entra principal presenta fisura, antes de la ejecución de la obra.

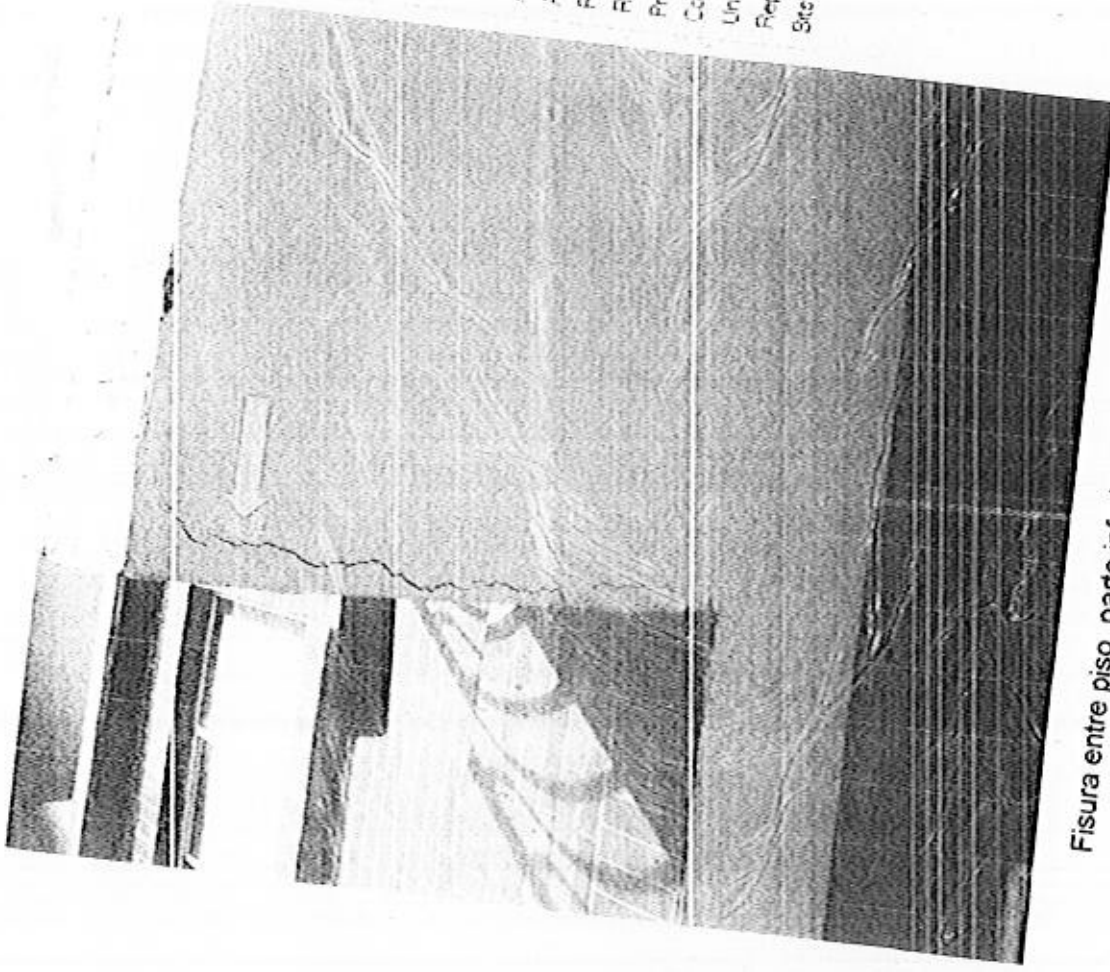
8.

Fisura entre piso, parte inferior del balcón de acceso principal de la vivienda antes de la ejecución de la obra.

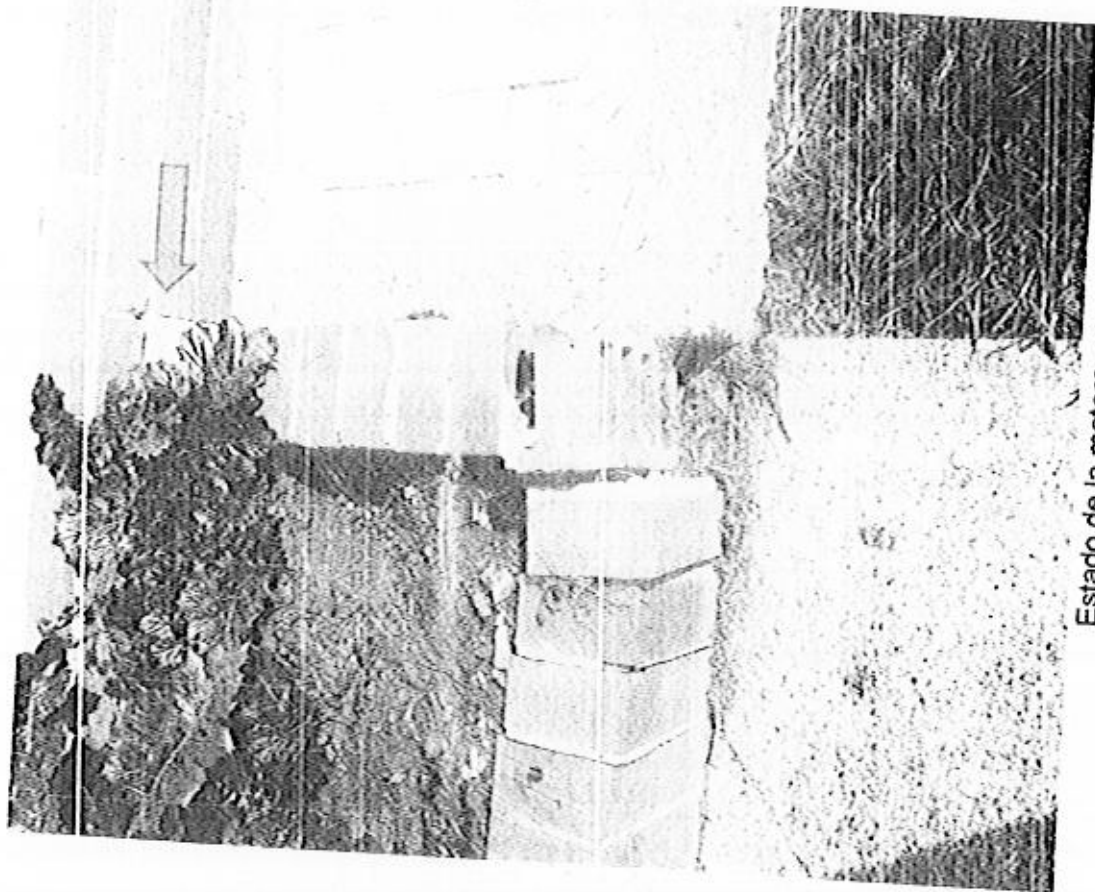
9.

Estado de la materia, presenta daños en su confinamiento, ladrillo fracturado y suelto.

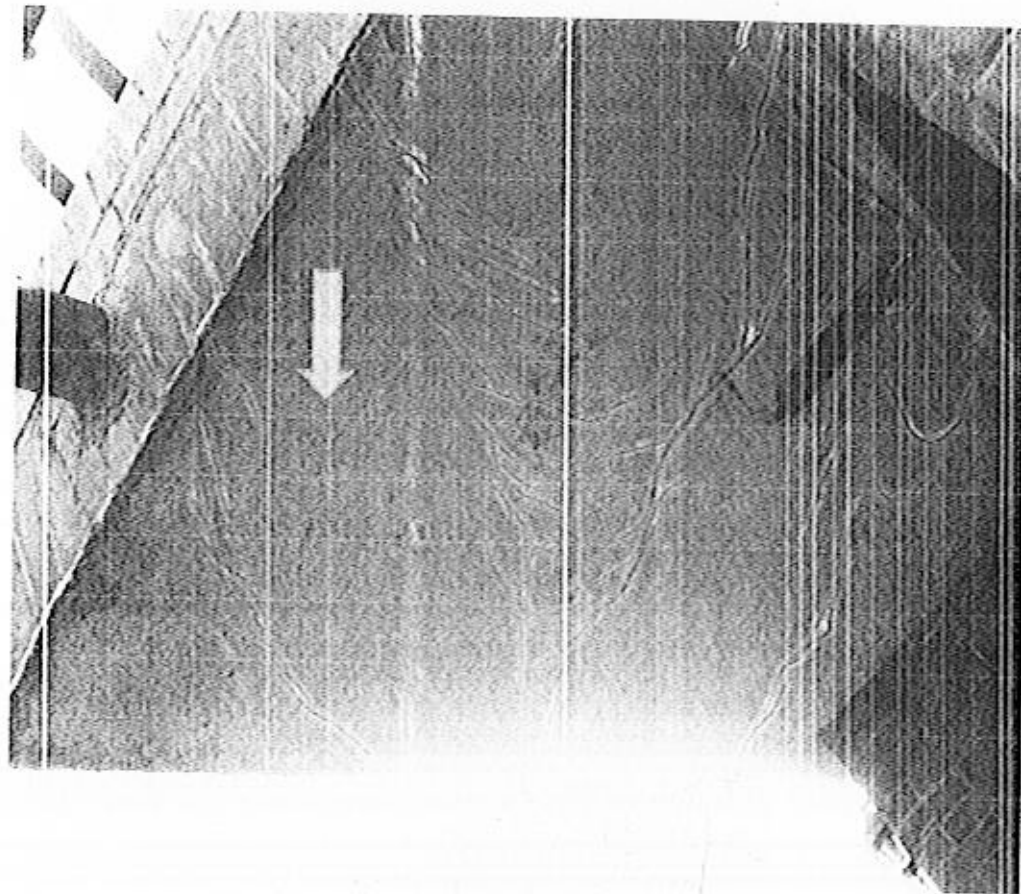
10.

Humedad placa entrepiso parte inferior y fisura de la misma antes de la ejecución de la obra.

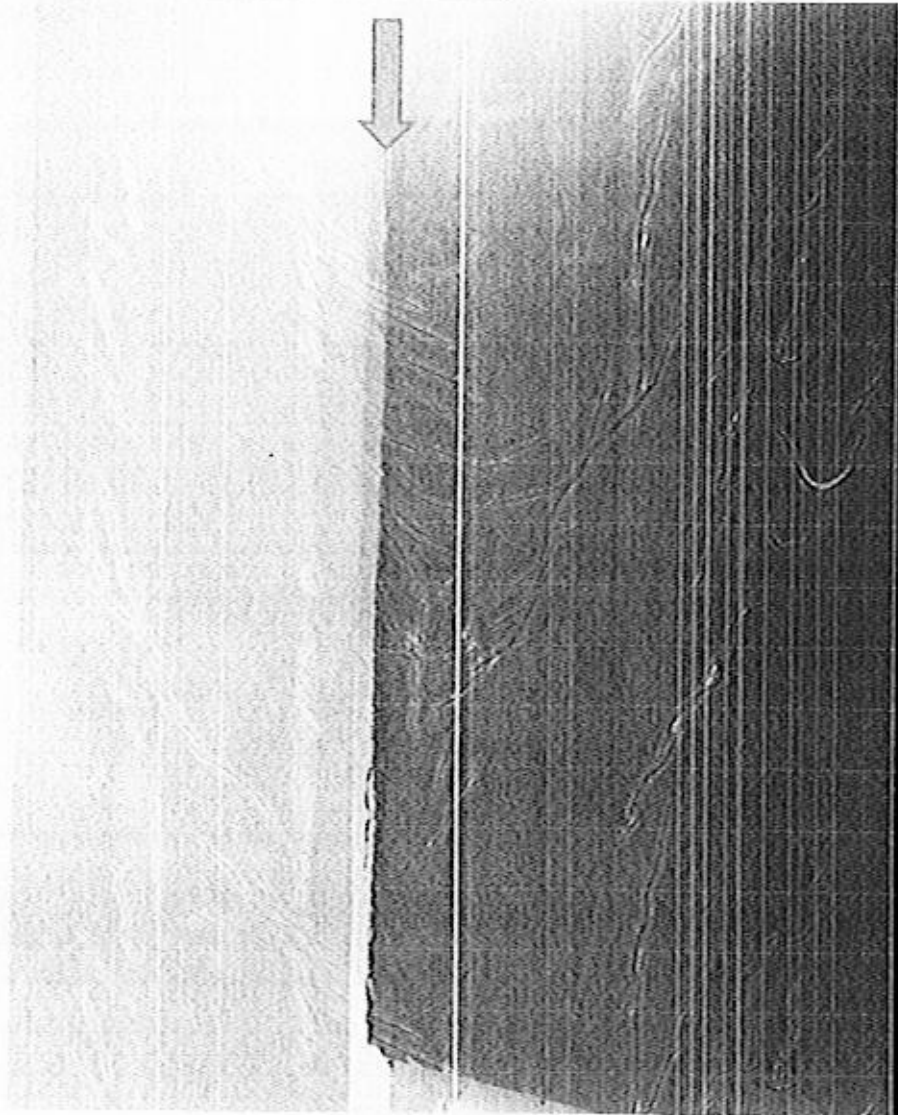
Fisura parte superior de la Chimenea, evidenciado antes de la ejecución de la obra.

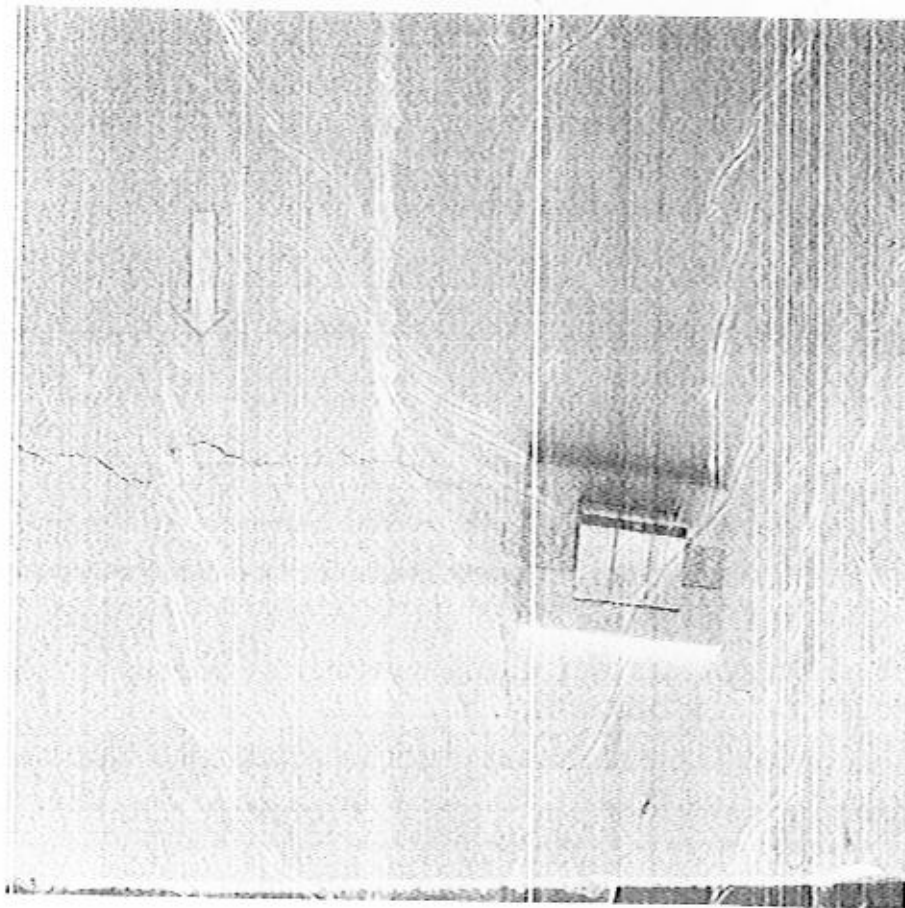
23.

Fisura longitudinal ubicada en la pared parte superior del interruptor.

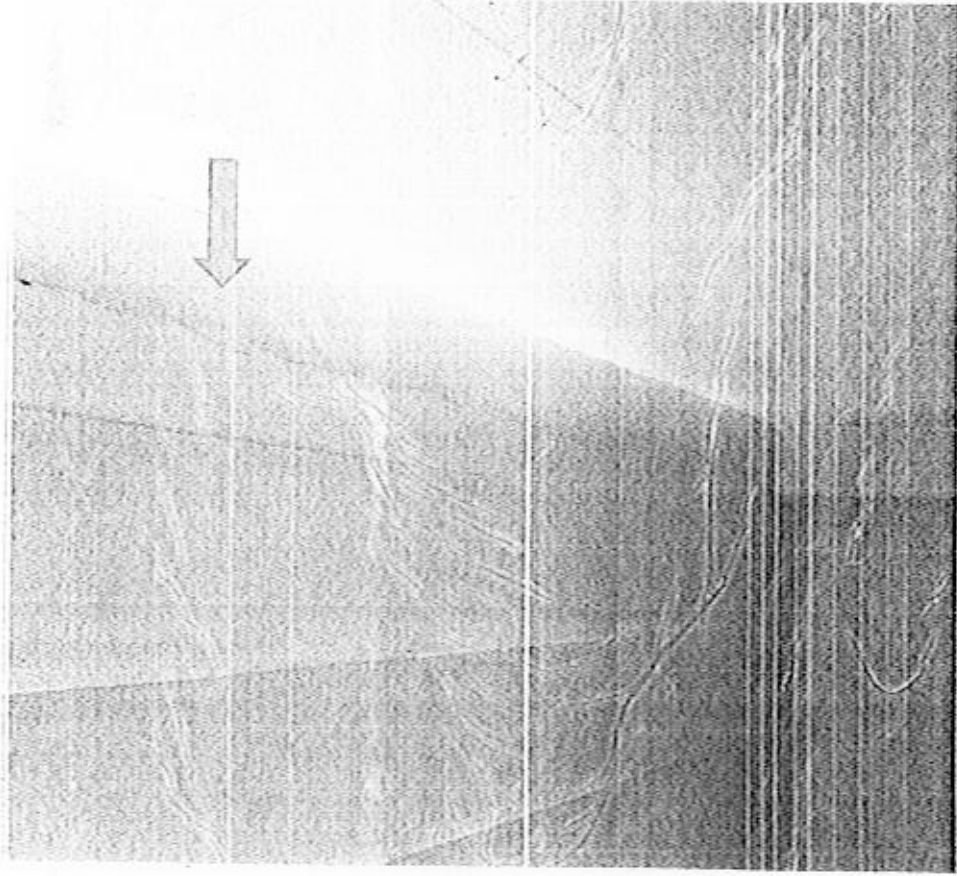
25.

Daño o fisura longitudinal en el enchape del baño segundo piso, antes de la ejecución de la obra

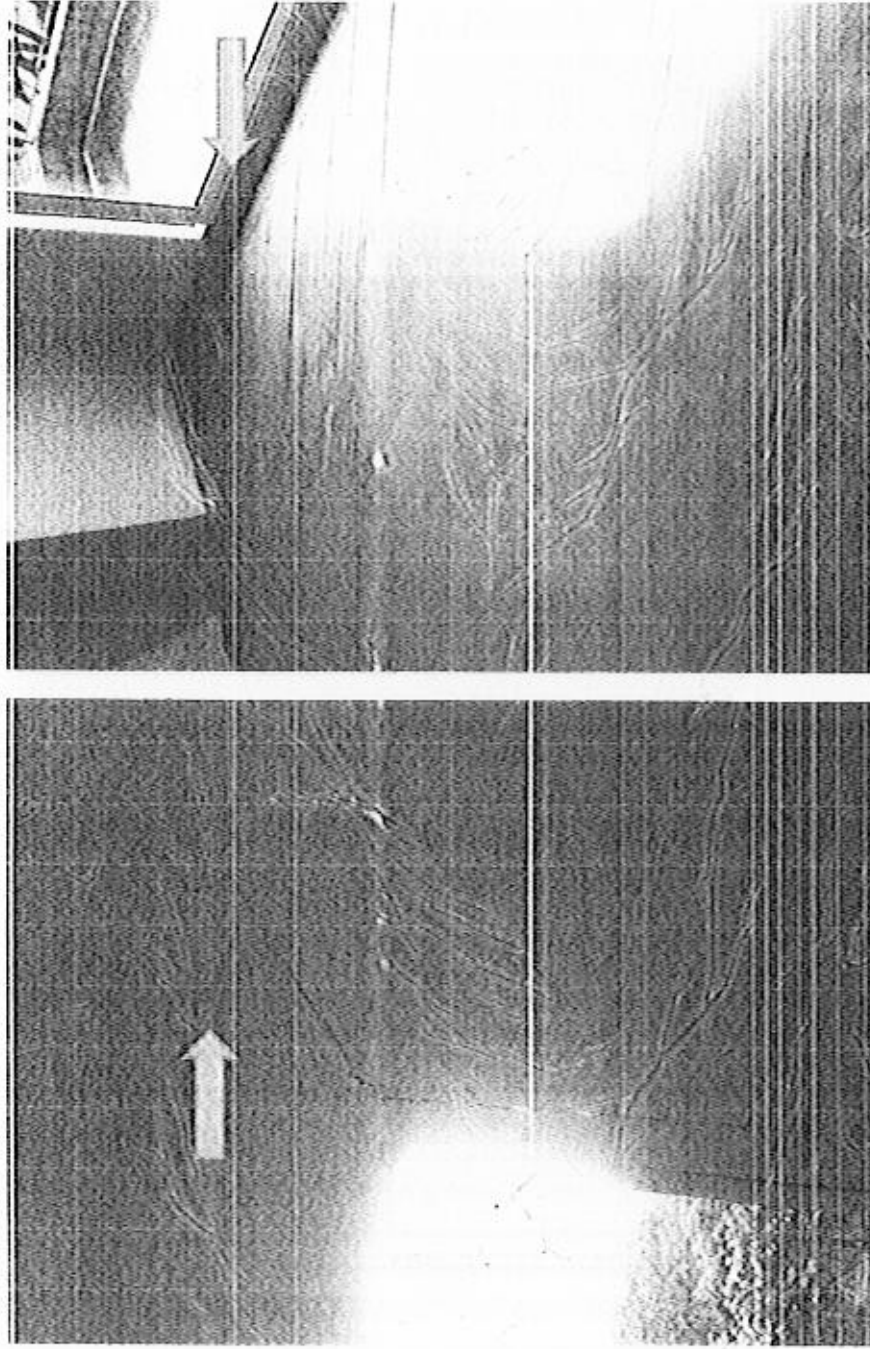
28.

Se evidencia fisura esquina superior del marco de la ventana cuarto segundo piso de la vivienda, daño en el piso de madera cuarto con salida a balcón.

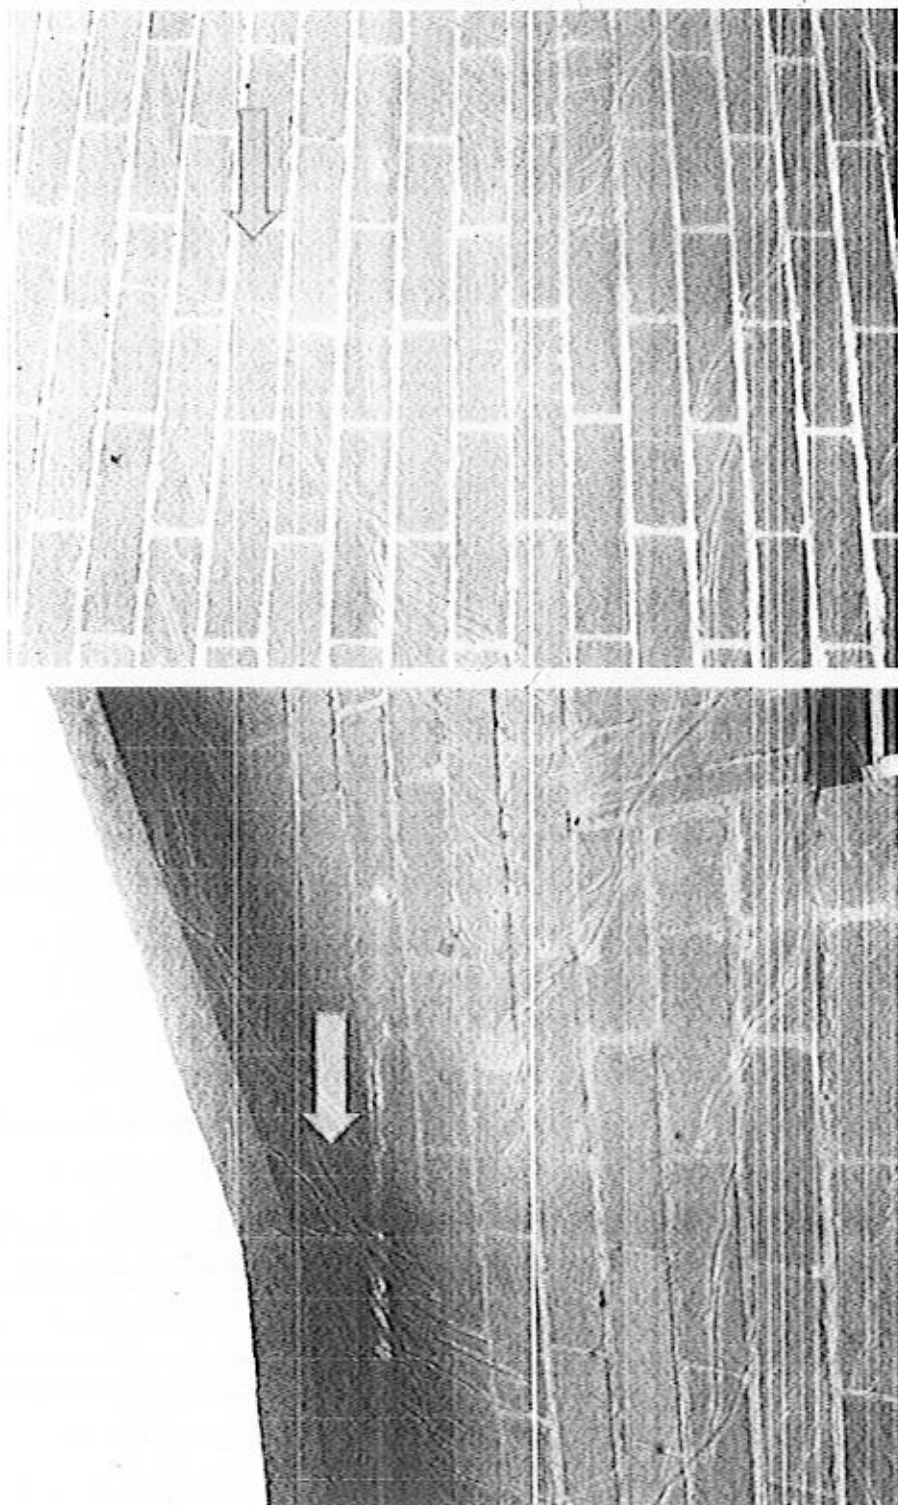
29.

Fisura presente en la parte superior de la fachada, y reparación de fisura presente en el muro de la vivienda.

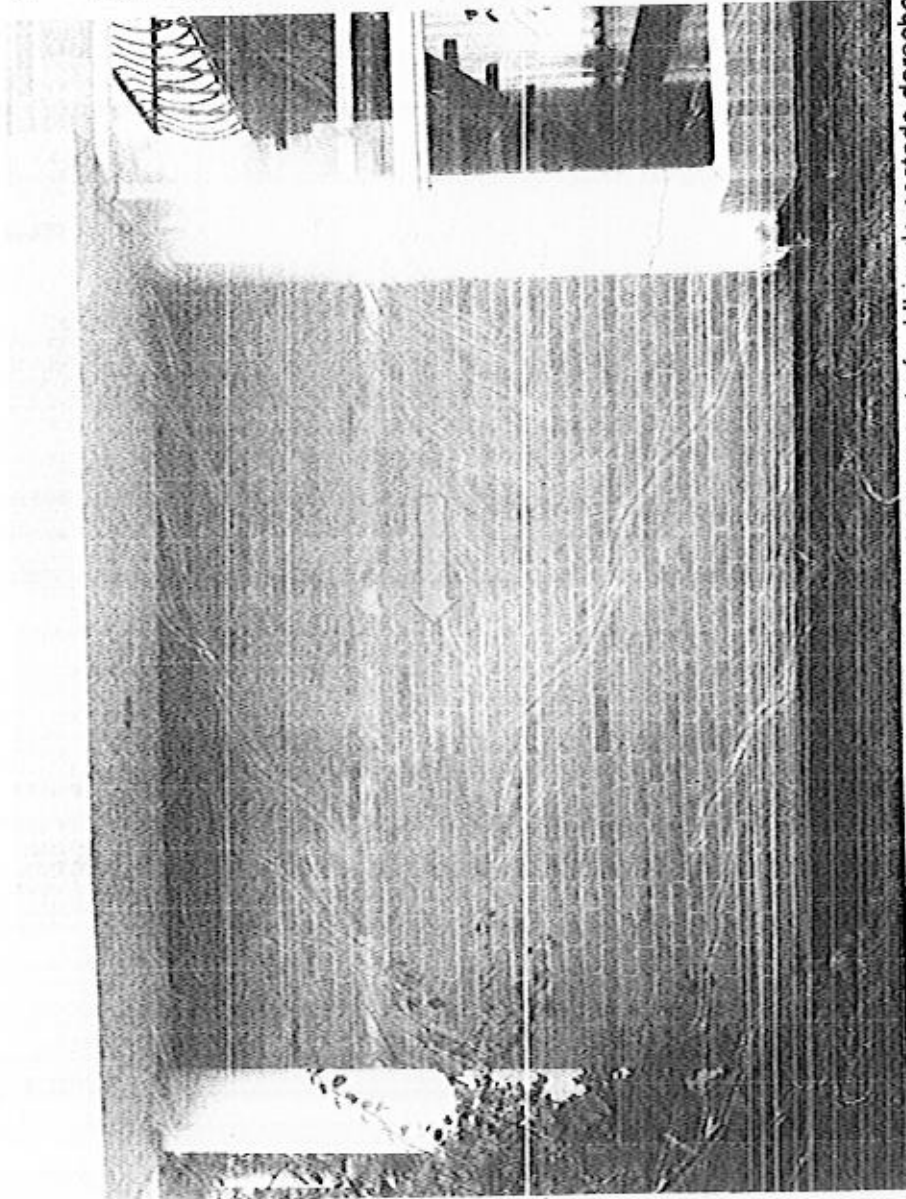
31.

Reparación de la fisura en el muro de mampostería. Ubicado costado derecho acceso principal de la vivienda.
