## ALCALDÍA MUNICIPAL DE CHÍA

### RESOLUCIÓN NÚMERO 0 5 7 2 DE 2022 ( 18 FEB 2022 )

*"Por medio del cual se reglamenta el Diagnóstico y Actualización de Paraderos de Servicio de Transporte Público."*

## **9. DIAGNOSTICO Y ACTUALIZACION DE PARADEROS DE SERVICIO PUBLICO**

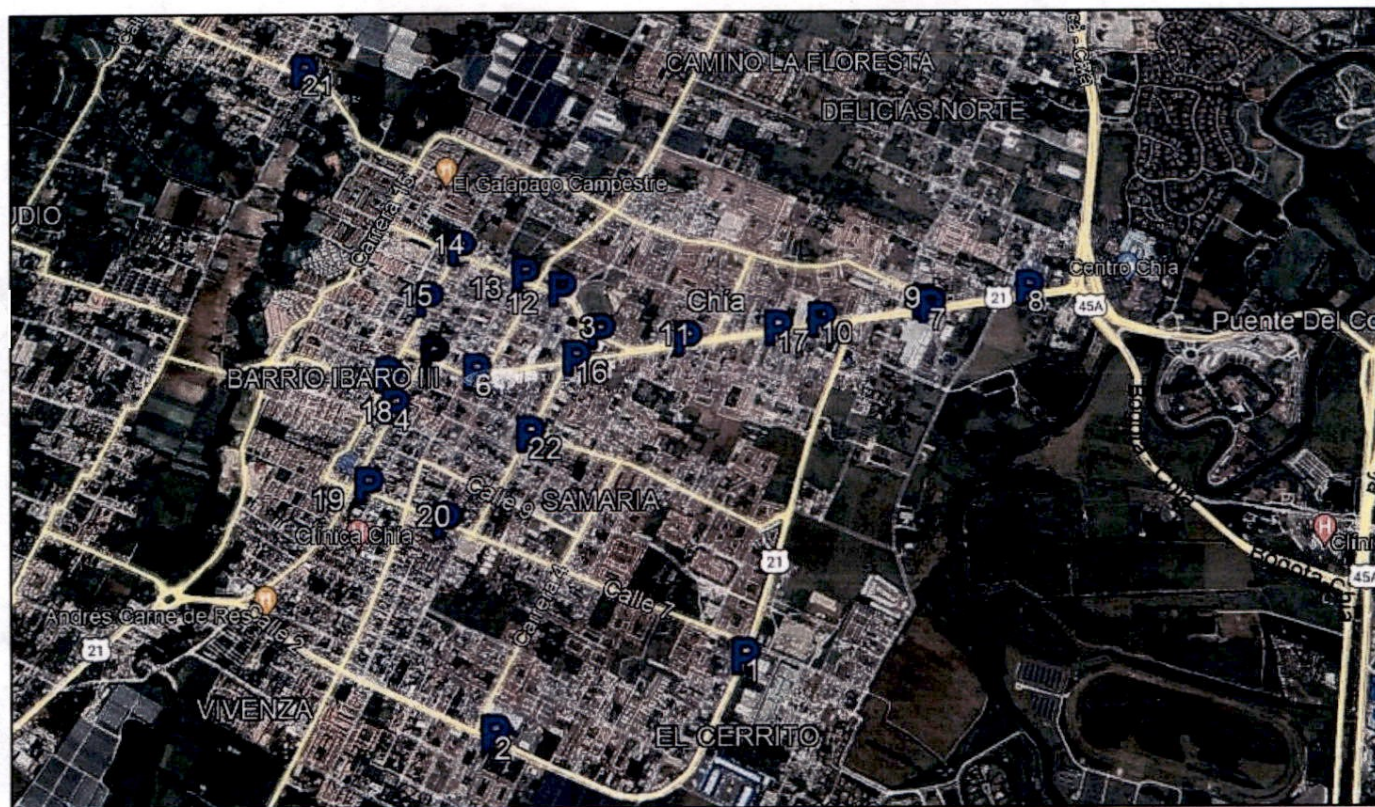
Imagen 72. Localización zonas de paraderos en el municipio de Chía

En el municipio de Chía se identifican las 22 zonas de paraderos, destinadas para transporte público, que se muestran en la imagen a continuación:

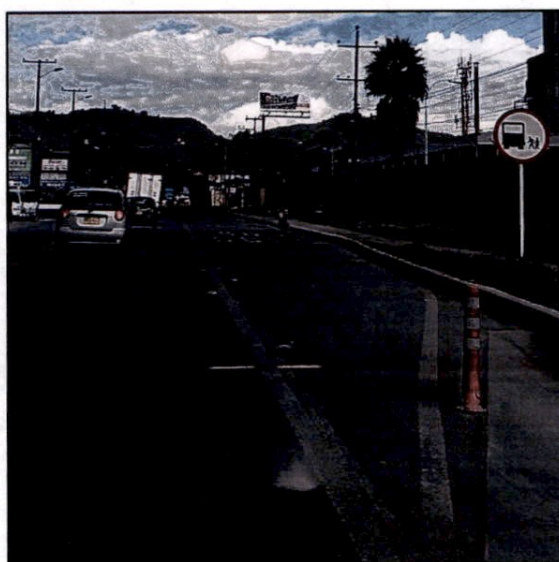
Imagen 74. Registro fotográfico paradero Variante Chía - Cota (Colanta)

| <b>Coordenadas:</b> | 4.85005, -74.0577 | | |
| <b>Ancho Vial (m):</b> | 5.0 | <b>Longitud Paradero (m):</b> | 80 |
| <b>Dentro Bahía:</b> | SI | <b>Rampa Discapacitados:</b> | NO |

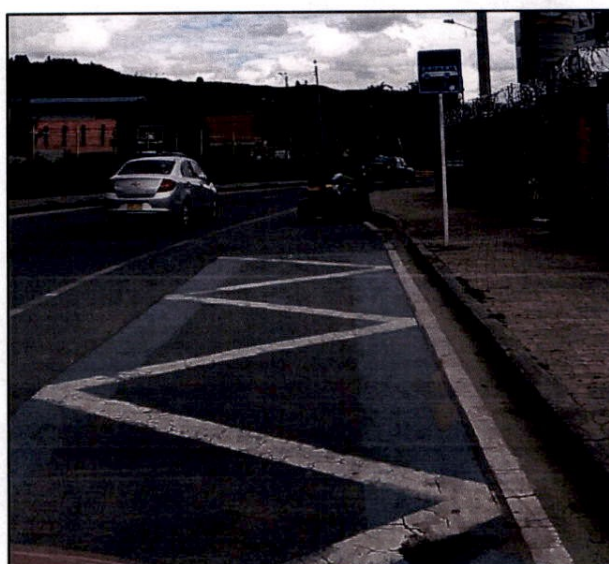
Imagen 75. Registro fotográfico paradero Diagonal 17 - secretaria Movilidad

| <b>Coordenadas:</b> | 4.86352, -74.0548 | | |
| <b>Ancho Vial (m):</b> | 3.9 | <b>Longitud Paradero (m):</b> | 38 |
| <b>Dentro Bahía:</b> | SI | <b>Rampa Discapacitados:</b> | NO |

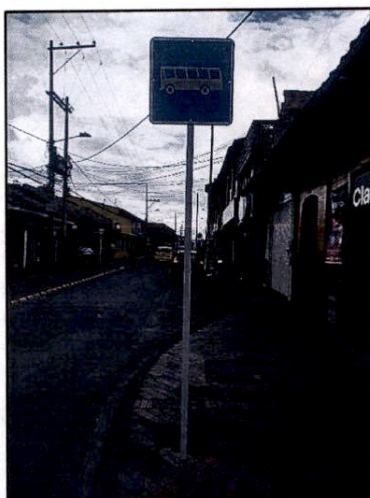
Imagen 76. Registro fotográfico paradero Diagonal 17 - secretaria Movilidad

| <b>Coordenadas:</b> | 4.86095, -74.0617 | | |
| <b>Ancho Vial (m):</b> | 1.9 | <b>Longitud Paradero (m):</b> | 18 |
| <b>Dentro Bahía:</b> | SI | <b>Rampa Discapacitados:</b> | NO |

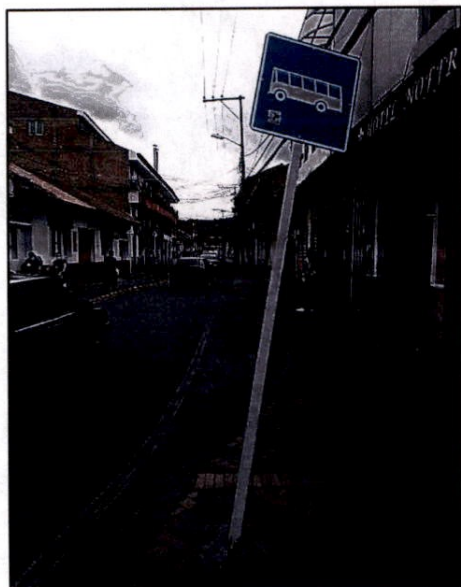
Imagen 77. Registro fotográfico paradero Calle 13 con Carrera 12

| <b>Coordenadas:</b> | 4.86278, -74.0605 | | |
| <b>Ancho Vial (m):</b> | 1.5 | <b>Longitud Paradero (m):</b> | 14 |
| <b>Dentro Bahía:</b> | SI | <b>Rampa Discapacitados:</b> | NO |

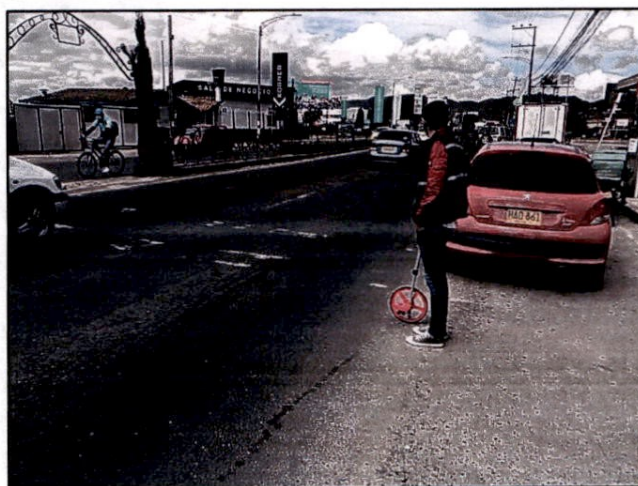
#### 9.3.8. Avenida Pradilla, Plaza Mayor

| <b>Coordenadas:</b> | 4.86494, -74.041 | | |
| <b>Ancho Vial (m):</b> | 3.0 | <b>Longitud Paradero (m):</b> | 20 |
| <b>Dentro Bahía:</b> | SI | <b>Rampa Discapacitados:</b> | NO |

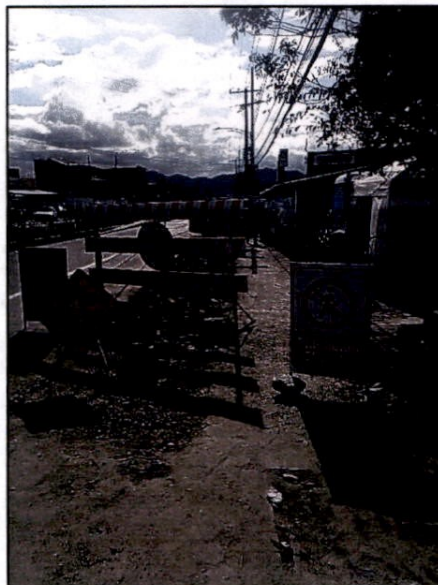
9.3.10. Avenida Pradilla, Dollar City

| <b>Coordenadas:</b> | 4.86387, -74.0472 | | |
| <b>Ancho Vial (m):</b> | 4.5 | <b>Longitud Paradero (m):</b> | 40 |
| <b>Dentro Bahía:</b> | SI | <b>Rampa Discapacitados:</b> | NO |

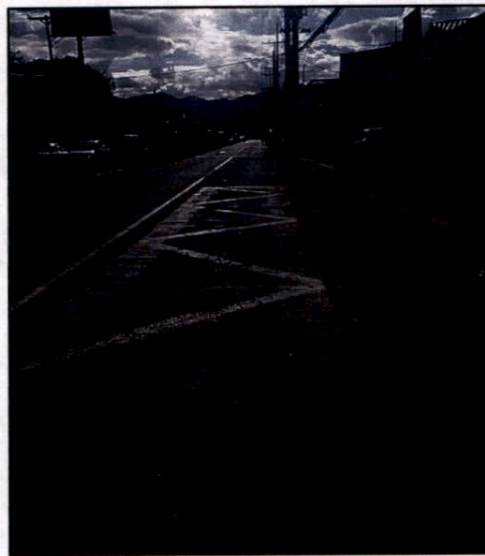
9.3.11. Avenida Pradilla, con Cra 4 hacia Pan Pa Ya

| <b>Coordenadas:</b> | 4.86322, -74.0518 | | |
| <b>Ancho Vial (m):</b> | 3.0 | <b>Longitud Paradero (m):</b> | 12 |
| <b>Dentro Bahía:</b> | NO | <b>Rampa Discapacitados:</b> | NO |

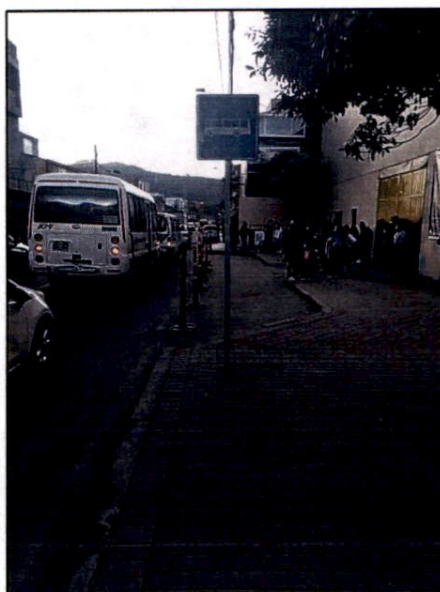
9.3.12. Calle 17, Concha Acústica

| Coordenadas: | 4.86508, -74.0562 | | |
| Ancho Vial (m): | 2.7 | Longitud Paradero (m): | 19 |
| Dentro Bahía: | SI | Rampa Discapacitados: | NO |

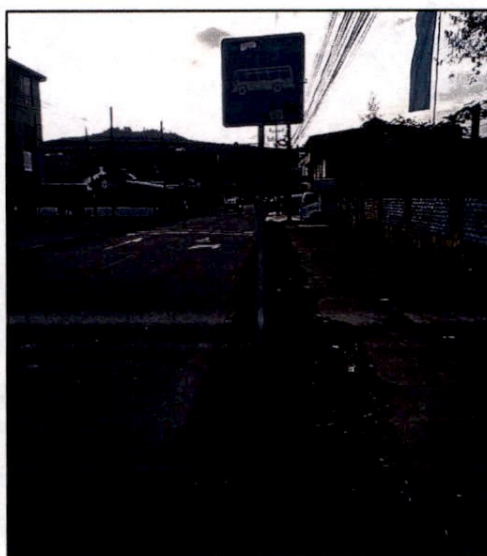
9.3.13. Calle 17, entre Cra 9 y Cra 10

| Coordenadas: | 4.86564, -74.0575 | | |
| Ancho Vial (m): | - | Longitud Paradero (m): | - |
| Dentro Bahía: | NO | Rampa Discapacitados: | NO |

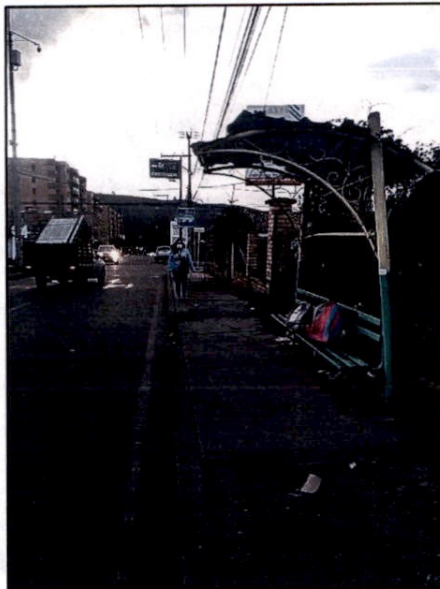
9.3.14. Calle 17, entre Cra 12 y Cra 13

| Coordenadas: | 4.86664, -74.0598 | | |
| Ancho Vial (m): | - | Longitud Paradero (m): | - |
| Dentro Bahía: | NO | Rampa Discapacitados: | NO |

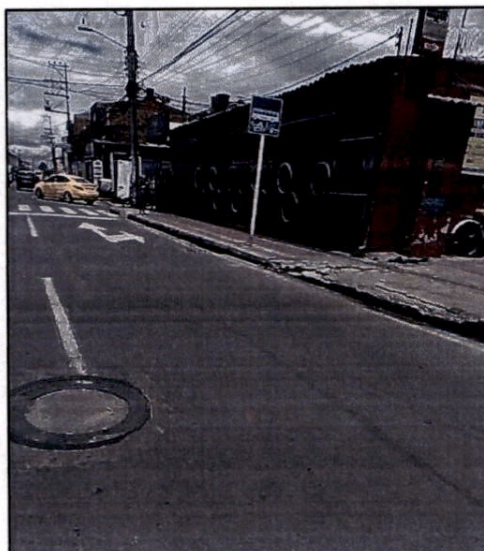
9.3.15. Cra 13, entre Calle 16 y Calle 15

| Coordenadas: | 4.86475 -74.0608 | | |
| Ancho Vial (m): | - | Longitud Paradero (m): | - |
| Dentro Bahía: | NO | Rampa Discapacitados: | NO |

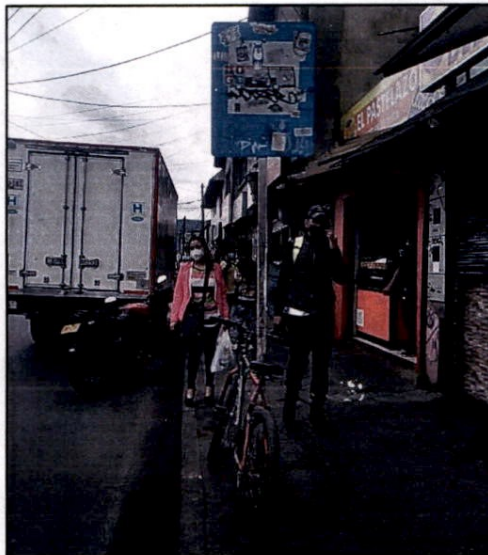
9.3.19. Calle 7 entre Cra 12 y Cra 11

| Coordenadas: | 4.85822, -74.0624 | | |
| Ancho Vial (m): | - | Longitud Paradero (m): | - |
| Dentro Bahía: | NO | Rampa Discapacitados: | NO |

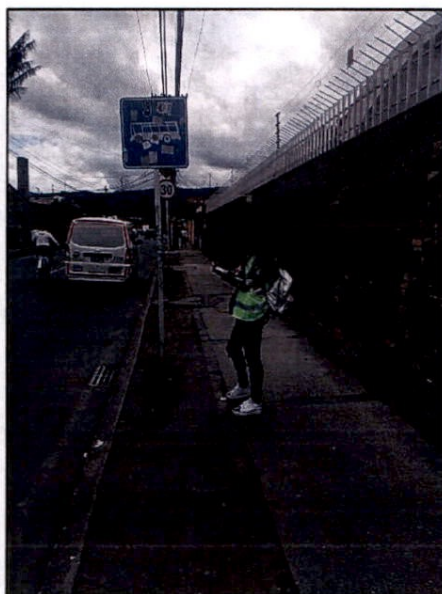
9.3.20. Calle 7 entre Cra 8 y Cra 7

| Coordenadas: | 4.857, -74.0597 | | |
| Ancho Vial (m): | - | Longitud Paradero (m): | - |
| Dentro Bahía: | NO | Rampa Discapacitados: | NO |

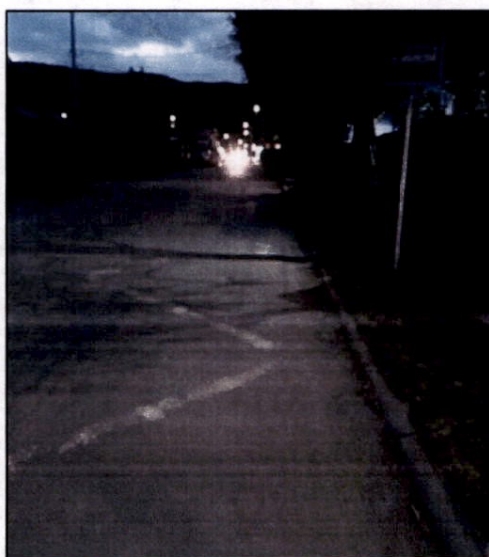
9.3.21. Calle 19 entre Vía Tiquiza

| Coordenadas: | 4.87347, -74.0659 | | |
| Ancho Vial (m): | - | Longitud Paradero (m): | - |
| Dentro Bahía: | NO | Rampa Discapacitados: | NO |

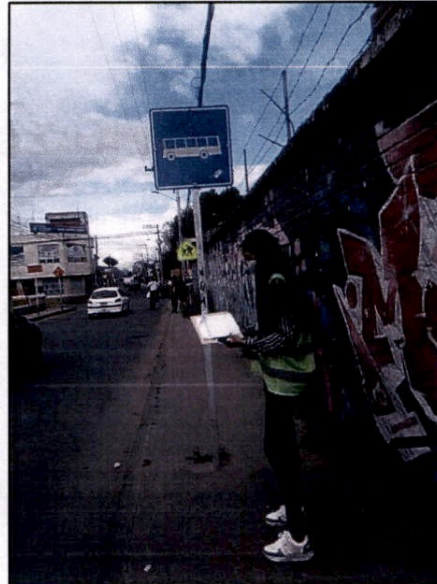
9.3.22. Cra 7 entre Calle 11 y Calle 12

| Coordenadas: | 4.8599, -74.05705 | | |
| Ancho Vial (m): | - | Longitud Paradero (m): | - |
| Dentro Bahía: | NO | Rampa Discapacitados: | NO |

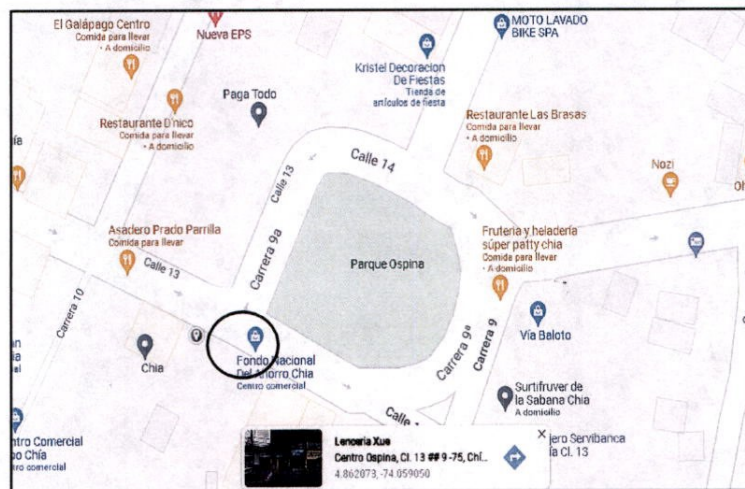
Imagen 78. Localización paradero – Calle 13 (Parque Ospina)

La zona analizada se encuentra sobre la calle 13, en la esquina suroccidental del parque Ospina. La localización se muestra en la siguiente imagen:

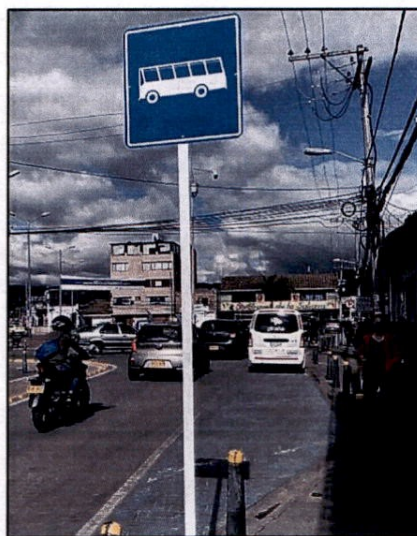
Imagen 79. Registro fotográfico paradero – Calle 13 (Parque Ospina)

Dentro del diagnóstico realizado se encontró que, la señalización es apropiada pero dentro de la revisión hecha por esta consultoría se encontró que el transporte público no se detiene en este punto, aunque haya gente allí a su espera, encontrando que se debe capacitar a conductores con el fin del buen uso de los paraderos.

Como solución a corto plazo se recomienda

- Hacer mantenimiento a la señalización horizontal de esta bahía
- Desinstalación de dispositivos que se encuentran y que se convierten en barreras con el peatón.
- Realizar capacitaciones a conductores para el buen uso de las bahías.
- Realizar capacitaciones sobre la calle 13 incentivando al usuario del TP al uso correcto de bahías para paraderos.

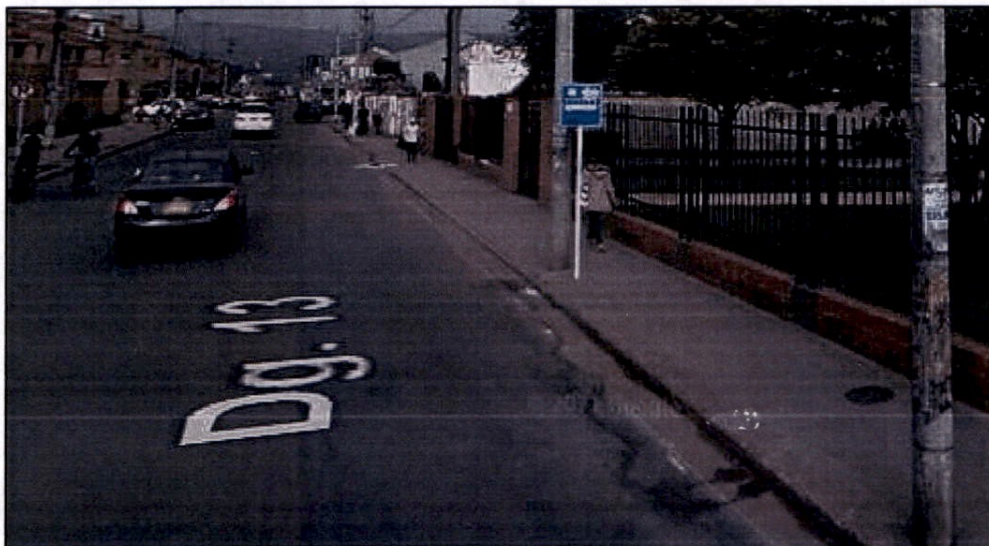
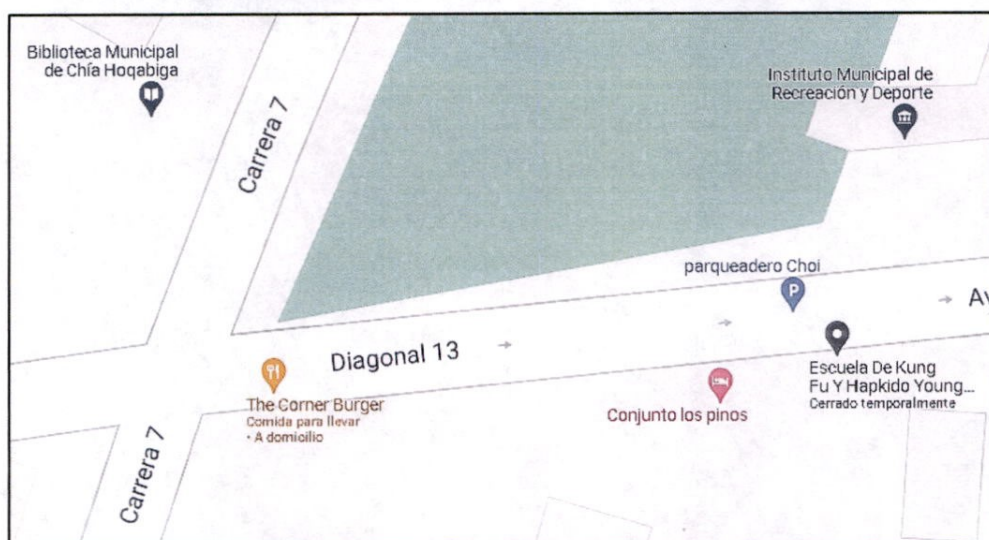
9.7. Bahía sobre la Av. Pradilla con Cra 7 (en frente del coliseo de la luna):

Dentro del diagnóstico realizado se encontró que, este es un punto importante para la toma de transporte público, pues se unen los usuarios que vienen desde ponylandia, Valparaíso, concha acústica y cercanos a patacos, se encontró inconvenientes con el paso peatonal, pues este no es seguro en horas pico, también se encontró que no se tiene el área de paradero definido, es decir, falta señalización horizontal y una estructura que enmarque un espacio amplio y especial para la toma de transporte público; este es un tramo vial que es

muy concurrido en las primeras horas de servicio de transporte público y que generan un constante recibo de usuarios rumbo a Bogotá con motivo de estudio y trabajo y de todas las edades, por lo tanto se requiere instalación de paradero en estructura y amplio para un numero cercano a un flujo de 12 personas en un lapso de 5 minutos en horas pico de cargue de personal.

Con esta consultoría se tiene como objetivo tener soluciones económicas que se puedan tomar como prueba piloto para la mejora de la movilidad dentro del municipio de chía, a continuación, se enlistan las soluciones para el uso de esta bahía planteada que se encontraría sobre la vía por no tener espacio disponible para la bahía.

- Instalación de señalización vertical y horizontal para la identificación de una zona de paradero sobre la vía pública.
- Verificación de espacio público con planeación para la construcción de una bahía para transporte público.
- Instalación de estructura con sillas.
- Reubicación de señalización vertical según ubicación actual de señales verticales.
- Instalación de pasos peatonales seguros o pompeyanos para el paso peatonal.

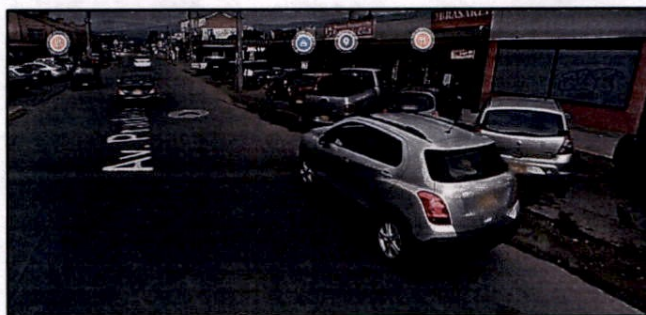
### Aclaración: (Posible bahía sobre la Av. Pradilla en frente de SURTIMAX)

Se encontró a tan solo algunos metros, la bahía en frente de Cafam, bahía que hoy en día se usa para vehículos que requieren los servicios comerciales en este tramo, pero lo cual podría tener un trabajo social en donde se incentive a los usuarios de esta zona para el parqueo apropiado en otros espacios cercanos y usar esta bahía la cual tiene un espacio amplio y sería ideal para el transporte público, la bahía se presenta a continuación:

Dentro de las recomendaciones se sugieren las siguientes soluciones en caso de tomar esta como bahía para el paradero de transporte público:

- Hacer obras de mantenimiento en la bahía con el fin de conseguir mejoras en los niveles actuales.
- Instalación de señalización vertical y horizontal con demarcación.
- Reuniones sociales en zona con el fin de incentivar el buen uso de bahías.
- Capacitaciones a conductores para el uso responsable de zonas de carga y descarga.

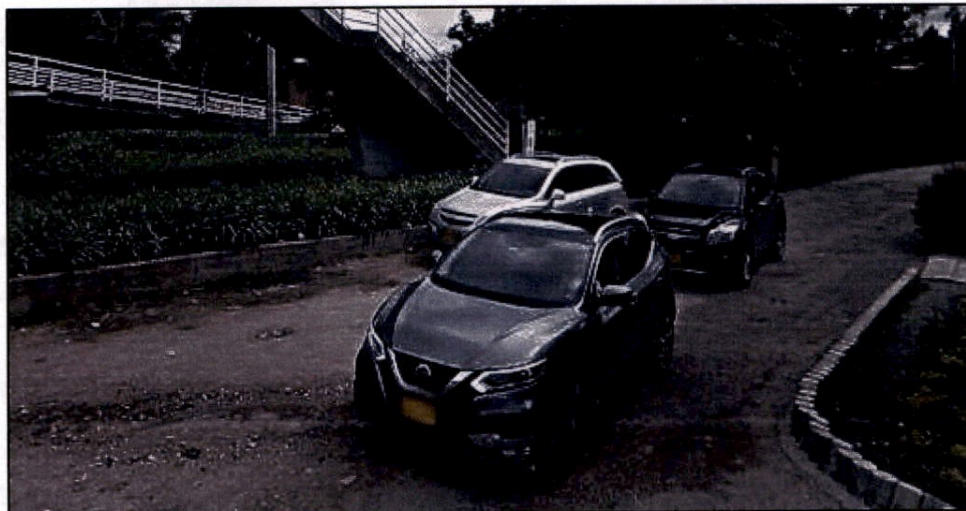
#### 9.8. Bahía “clínica teletón”:

Dentro del diagnóstico se encontró que en la vía paralela por la cual entra el transporte que se dirige por la clínica teletón, no tiene un área para el descargue de personas que vienen a este sector, además se encontró que la paralela presenta un mal estado que aumenta el tiempo de viaje de los usuarios que hacen este viaje por motivos médicos y/o de viaje.

Se encontró una alta necesidad de obras sobre este tramo vial con el fin de crear espacio público y una zona de paradero para la ruta veredal que tiene el municipio de Chía.

Dentro de las soluciones recomendadas que se analizaron se tiene a continuación:

- Estudios y diseños para el tramo vial de la paralela de teletón.
- Mantenimiento de la vía que incluye la instalación de pavimento (según diseño de pavimentos).
- Construcción de zona de paradero
- Instalación de señalización vertical en el paradero
- Instalación de estructura en el paradero (doble).
