ALCALDÍA MUNICIPAL DE CHÍA

ACTUALIZACIÓN DEL PLAN DE GESTIÓN INTEGRAL DE RESIDUOS
SÓLIDOS (PGIRS) PARA EL MUNICIPIO DE CHÍA

VOLUMEN I

CONSULTORÍA Y DIRECCIÓN DE PROYECTOS SAS

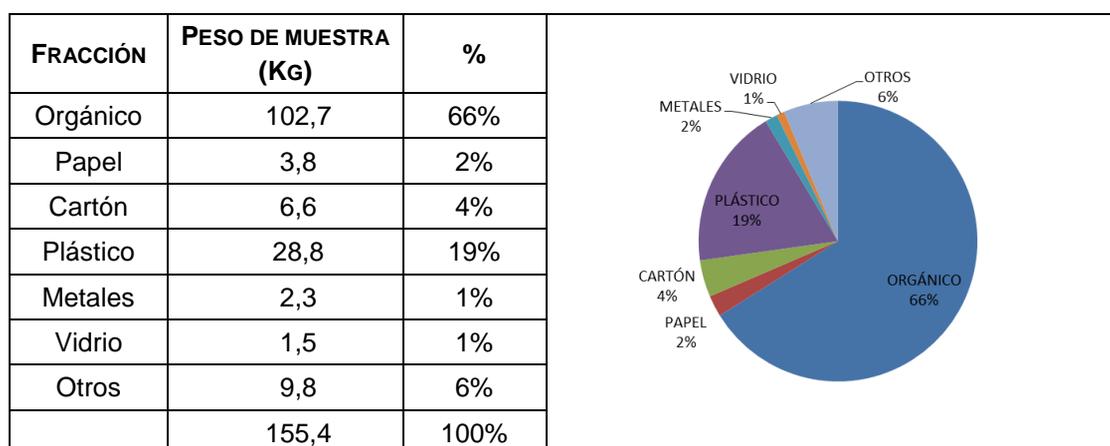
Figura 3-2 Caracterización del sector residencial rural

Los resultados de la composición física de los residuos según su origen se presentan en las siguientes figuras.

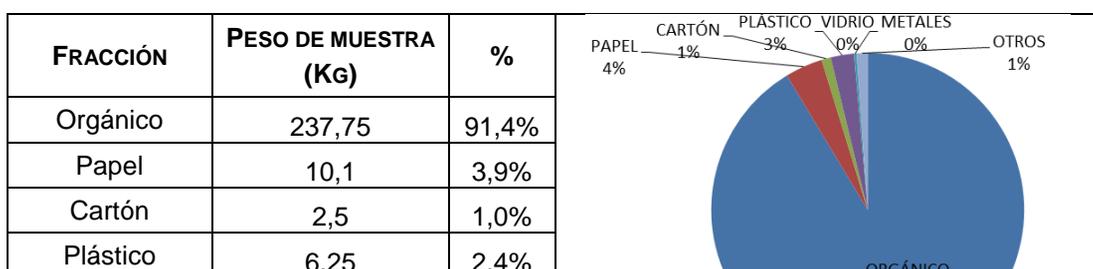
Figura 3-1 Caracterización residuos generados por la plaza de mercado

Metales	0,7	0,3%
Vidrio	0,05	0,0%
Otros	2,9	1,1%
	260,25	1,00

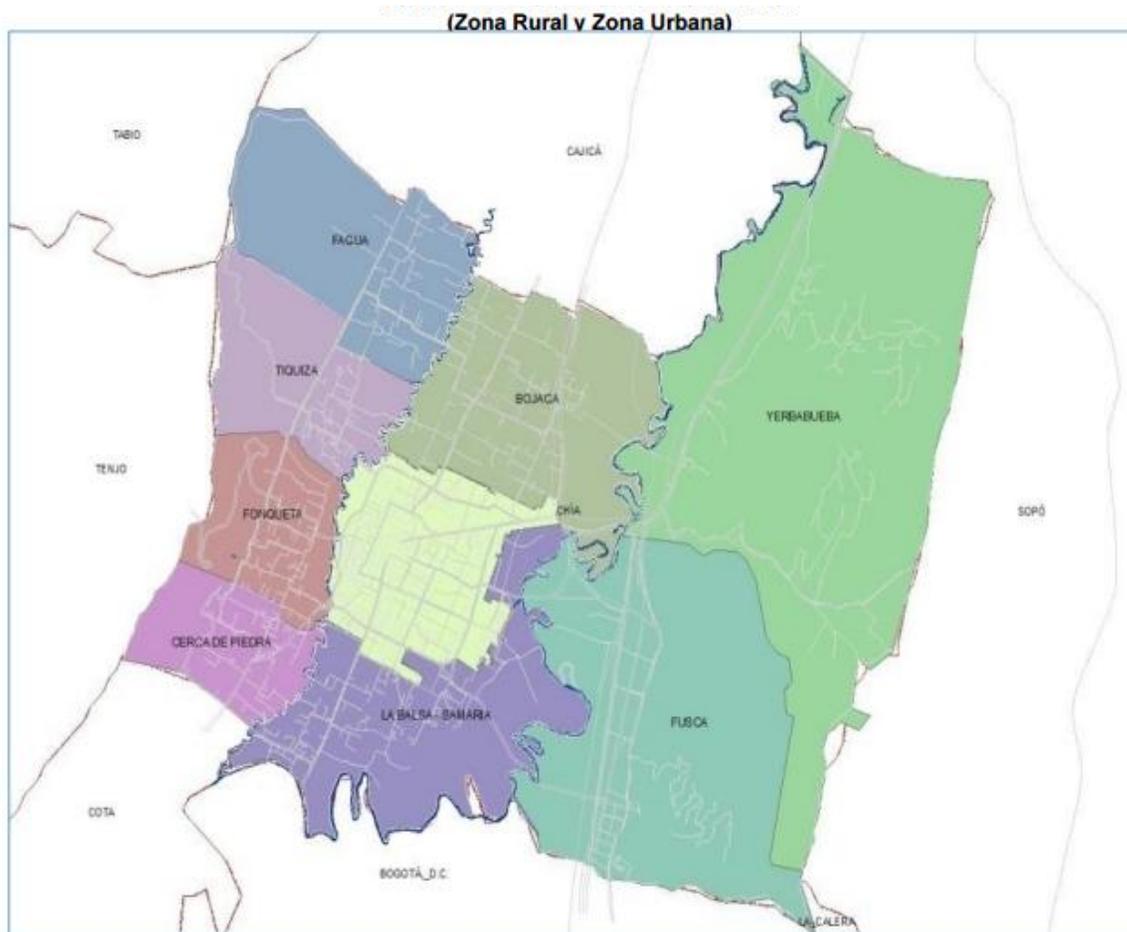
Figura 3-2 Zona de prestación del servicio Emserchía ESP

Para esta actividad, la cobertura de recolección es del 100% en el casco urbano y rural del municipio.

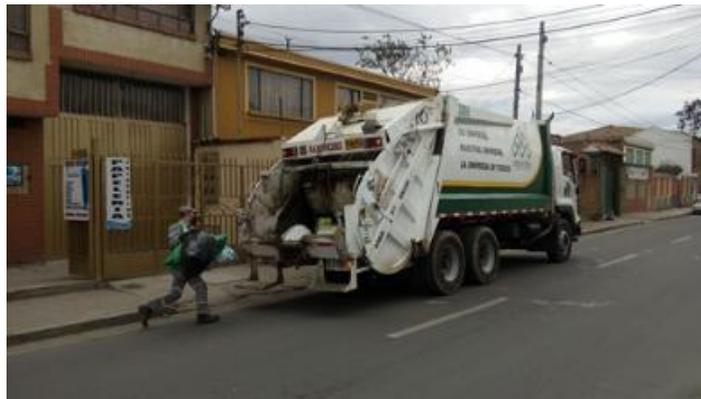
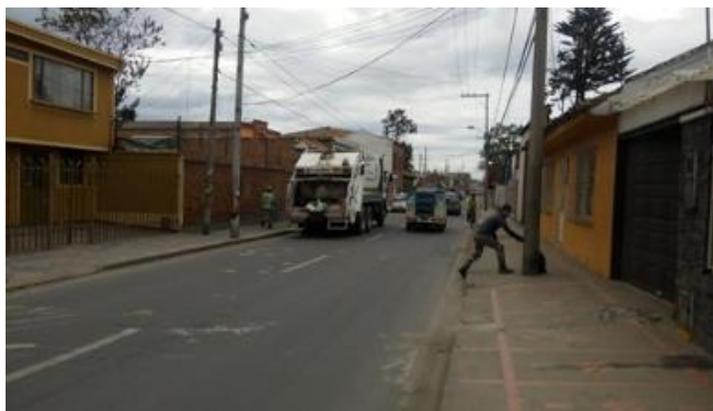
Foto 3-1 Desarrollo de la actividad de recolección por Emserchía ESP

Para el desarrollo de la labor de recolección, se involucra personal de apoyo operativo, el cual comprende de 14 conductores (incluyendo el de la barredora mecánica y el camión de estacas llamado ruta pionera) y 25 operarios recolectores, con la dotación e implementos de seguridad establecido como: overol, botas, tapabocas, guantes y gorras.

Recolección residuos residenciales

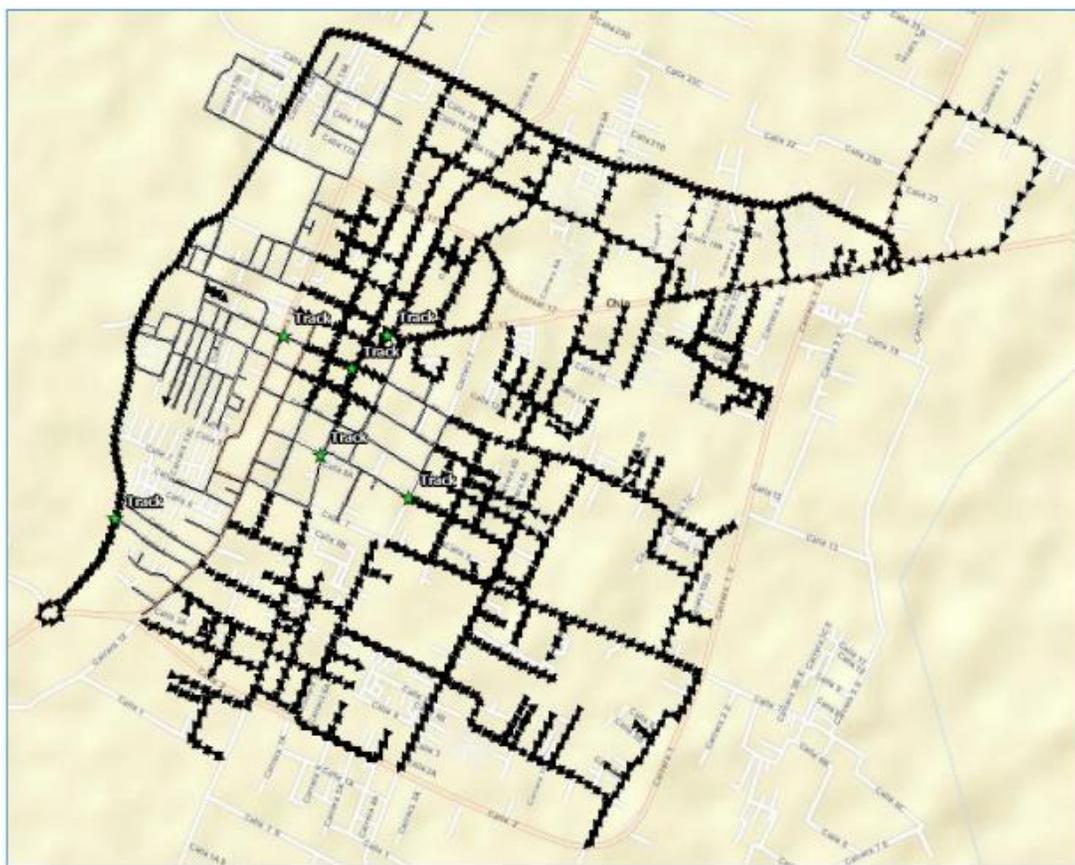
Figura 3-3 Microrrutas de barrido y limpieza de áreas públicas Emserchía ESP

Las microrrutas de barrido mecánico son 4, pero las rutas de los días viernes y sábado son las mismas de los días lunes y martes, estas se detallan a continuación:

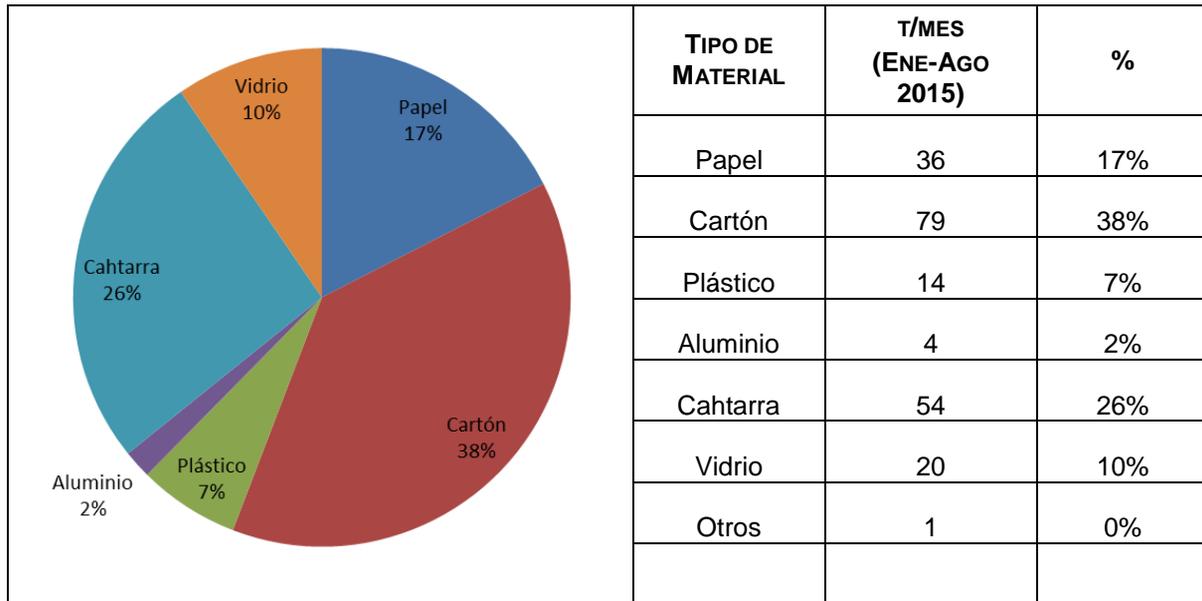
Figura 3-6 Proporción de materiales reciclables comercializados

De los registros y estadísticas de las bodegas es posible apreciar que el material que se comercializa en mayor cantidad es el cartón, seguido de la chatarra proveniente principalmente del sector industrial, le siguen en su orden el papel, el vidrio, los plásticos, y el aluminio.

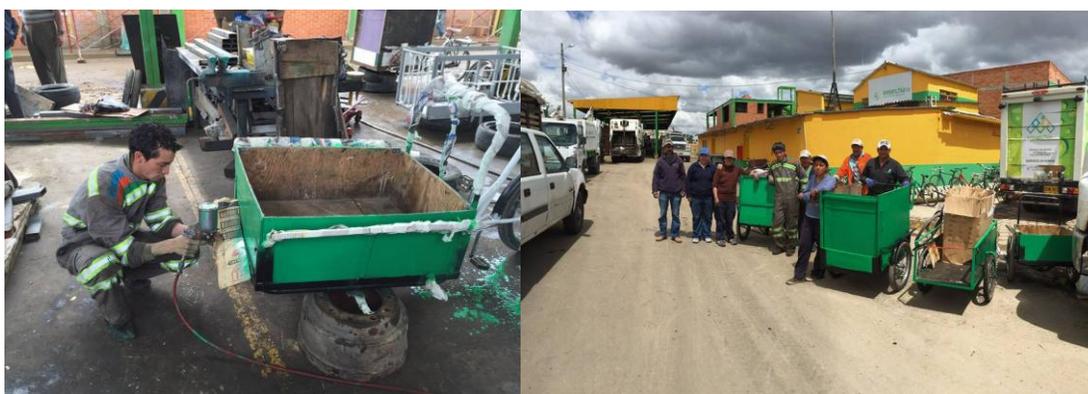
Foto 3-3 Mantenimiento de los triciclos de reciclaje en talleres de Emserchía

- Emserchía ha promovido el acercamiento entre la comunidad y los recuperadores para la recolección de los MPR separados en la fuente especialmente en conjuntos cerrados y centros comerciales.
- Capacitación con titulación por parte del SENA
- Celebración del día del reciclador y del reciclaje.
- Apoyo técnico. Mantenimiento de los vehículos utilizados por los recicladores

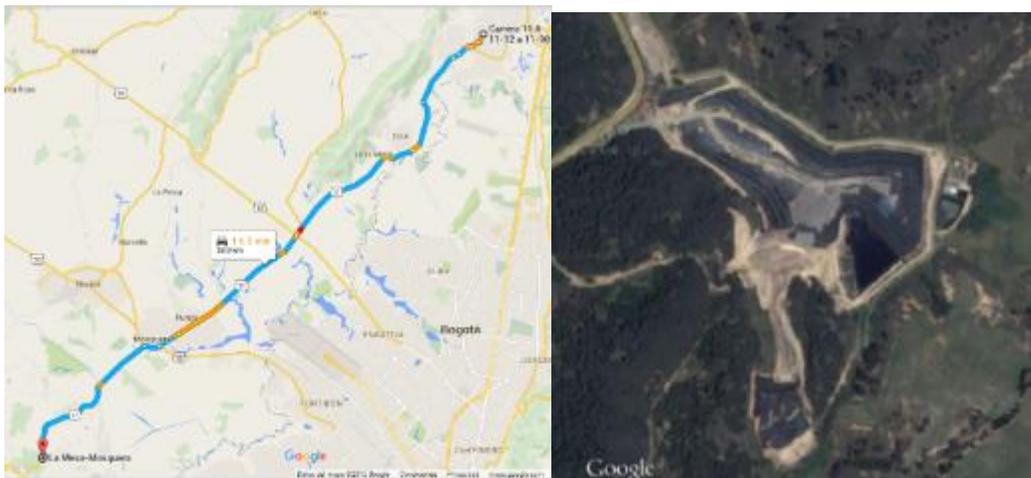
Figura 3-7 Ruta Chía – Relleno Sanitario Nuevo Mondoñedo

La localización geográfica en UTM es la siguiente: Zona 18 N, Coordenada Este: 579575.00 m E, Coordenada Norte: 513462.00 m N.

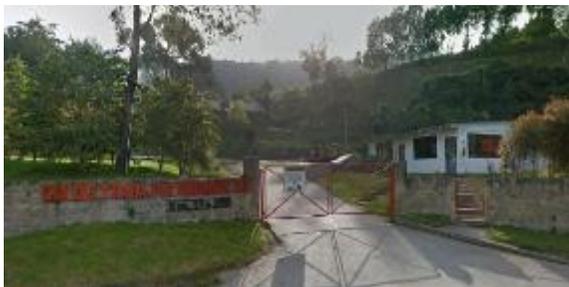
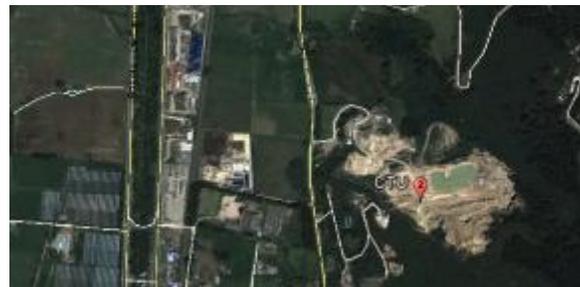
Foto 3-9 Cantera Compañía de Trabajos Urbanos

Cantera Compañía de Trabajos Urbanos (CTU) LTDA.
Ubicada en al CArretera 7 en el kilómetro 17 + 200
Vda. Fusca 4°49'57.77"N 74° 1'36.65"O
Distancia de Chía (pq Ospina): 9,3 km

De las sitios identificados, aquellos que tienen posibilidades para escombrera municipal, en dos veredas de Chía. Son tres predios privados y a su vez, sitios de explotación de materiales de construcción (EMC), que cuentan con programa de restauración: La Resaca en la vereda Yerbabuena, CTU y Cabescol en la vereda Fusca.

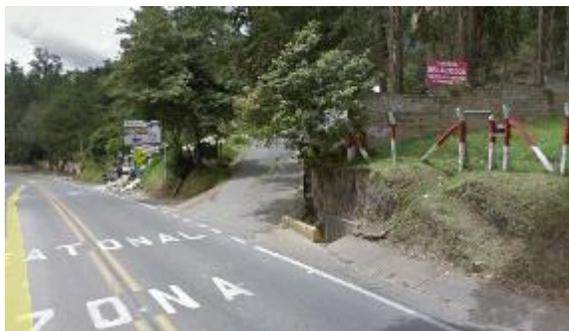
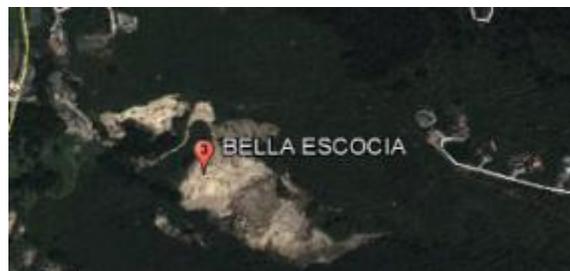
Foto 3-10 Cantera Bella Escocia Ltda- Cabescol

Canteras Bella Escocia LTDA – Cabescol
Vda. Fusca 4°49'44.46"N 74° 1'36.04"O
Distancia de Chía (pq Ospina): 9,6 km

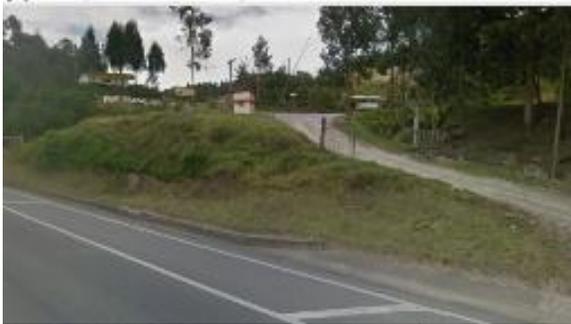
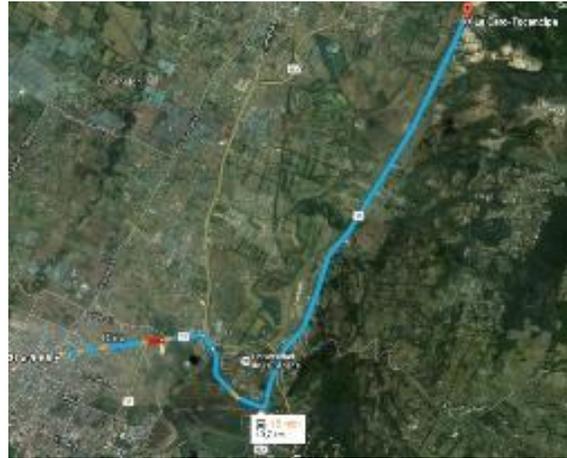
Foto 3-11 Cantera La Resaca

Cantera La Resaca
 Ubicada en al Carrera 7
 Vda. Yerbabuena 4°54'14.12"N 74° 0'0.12"O
 Distancia de Chía (pq Ospina): 10,7 km

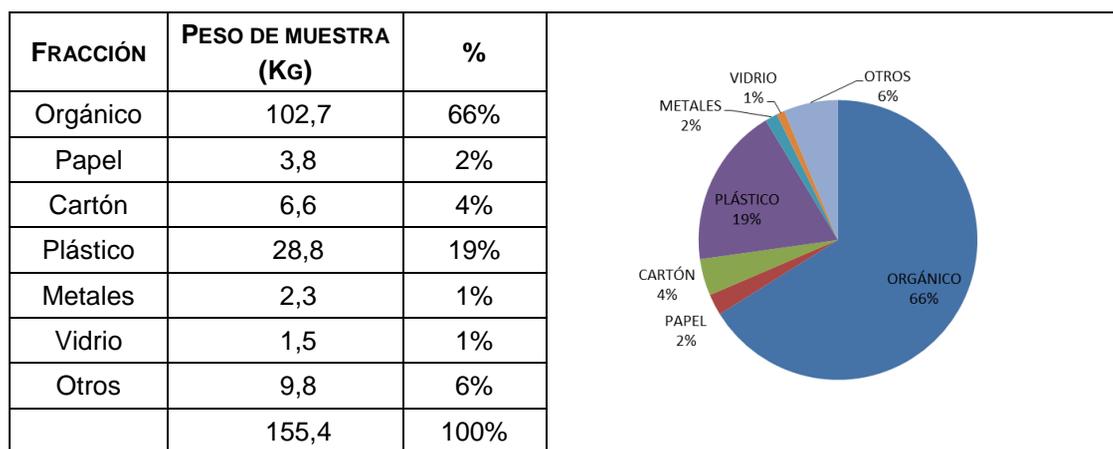
Figura 3-8 Caracterización del sector residencial rural

La caracterización de residuos realizada en el sector rural se presenta en la siguiente figura:
