DOCUMENTO DE DIAGNÓSTICO

TOMO I. DIMENSIÓN AMBIENTAL

ALCALDÍA
MUNICIPAL
DE CHÍA

Secretaría de
Planeación

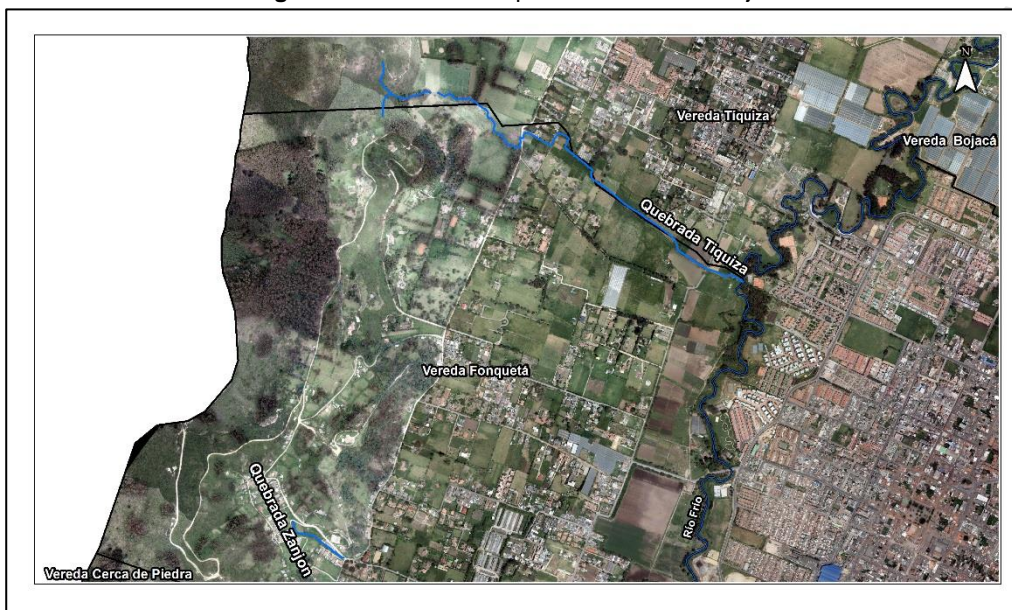
Figura 29. Quebrada Tíquiza – Quebrada Zanjón

Las quebradas Tíquiza y Zanjón se encuentran en la parte occidental del municipio. La quebrada Tíquiza se localiza en el límite de las veredas Tíquiza y Fonquetá y desemboca en el río Frío y la quebrada Zanjón se localiza en el área de Resguardo Indígena y corresponde a un drenaje corto de tipo intermitente que no desemboca en un cauce principal.

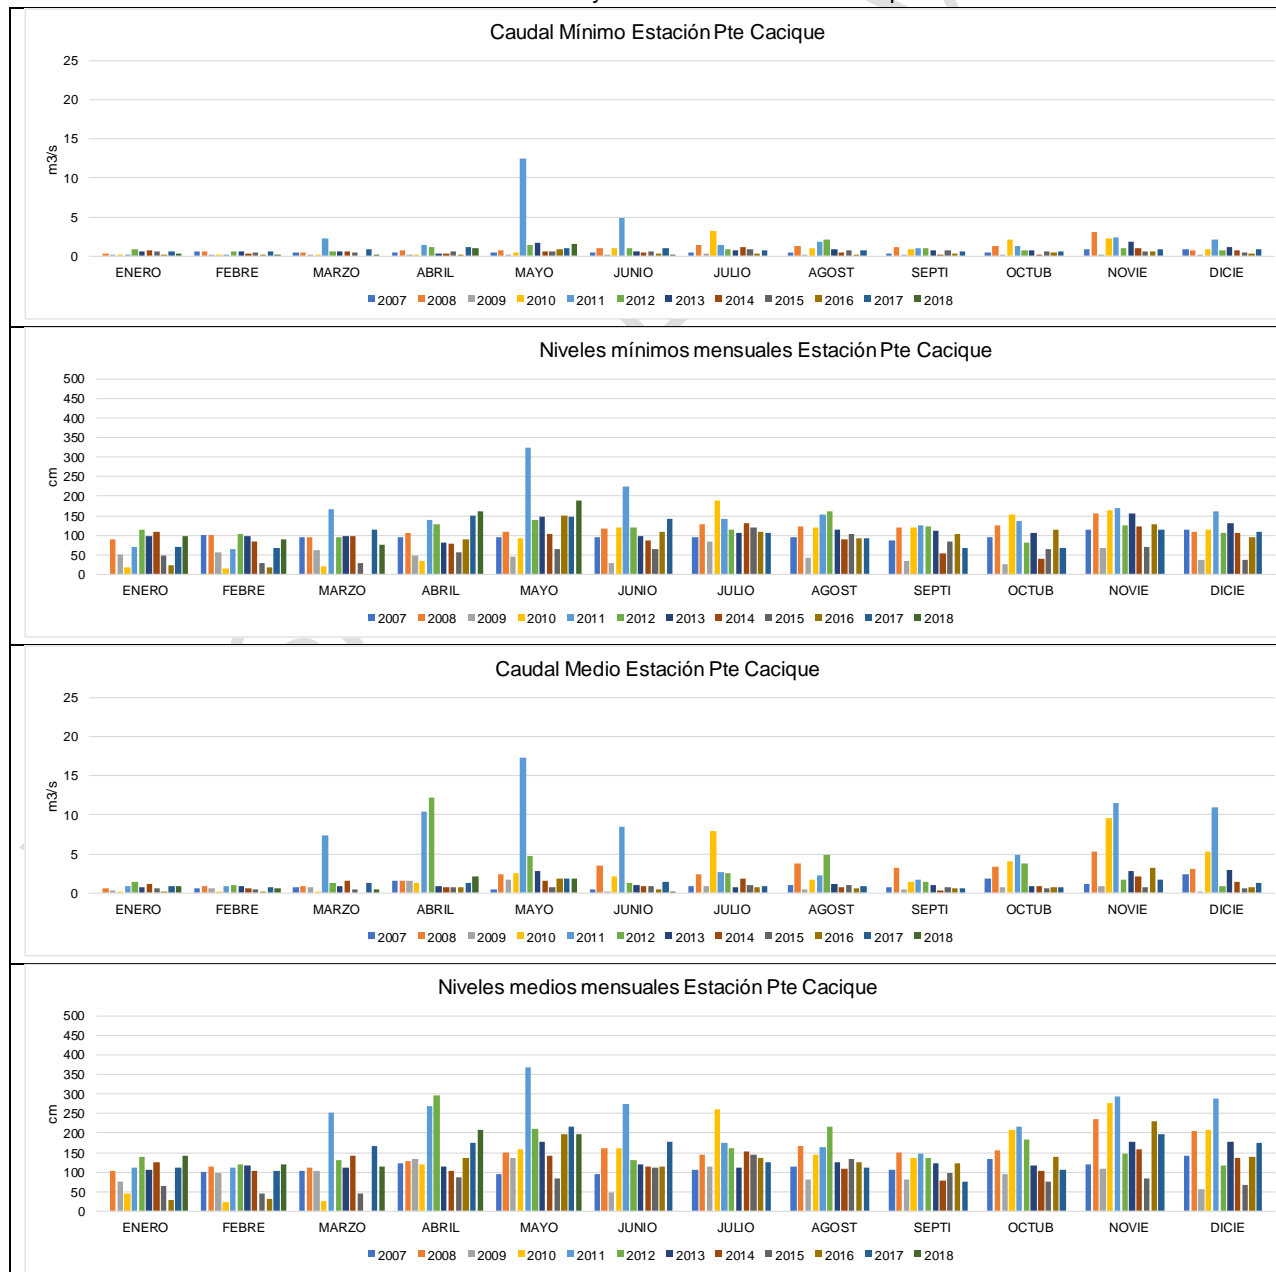
Gráfica 1. Caudales y niveles Estación Pte Cacique

La estación de la CAR Pte Cacique, localizada sobre el río Frio, reporta datos de caudal y nivel del río Bogotá desde 2007. Los caudales mínimos, medios y máximos evidencian los menores valores en enero y febrero y se evidencia claramente la influencia de ola invernal de 2010 -2012 relacionada con el fenómeno de La Niña, con valores extremos en los meses de marzo de 2011, abril de 2011 y 2012, mayo de 2011, junio de 2011 y julio de 2010, noviembre y diciembre de 2010 y 2011.

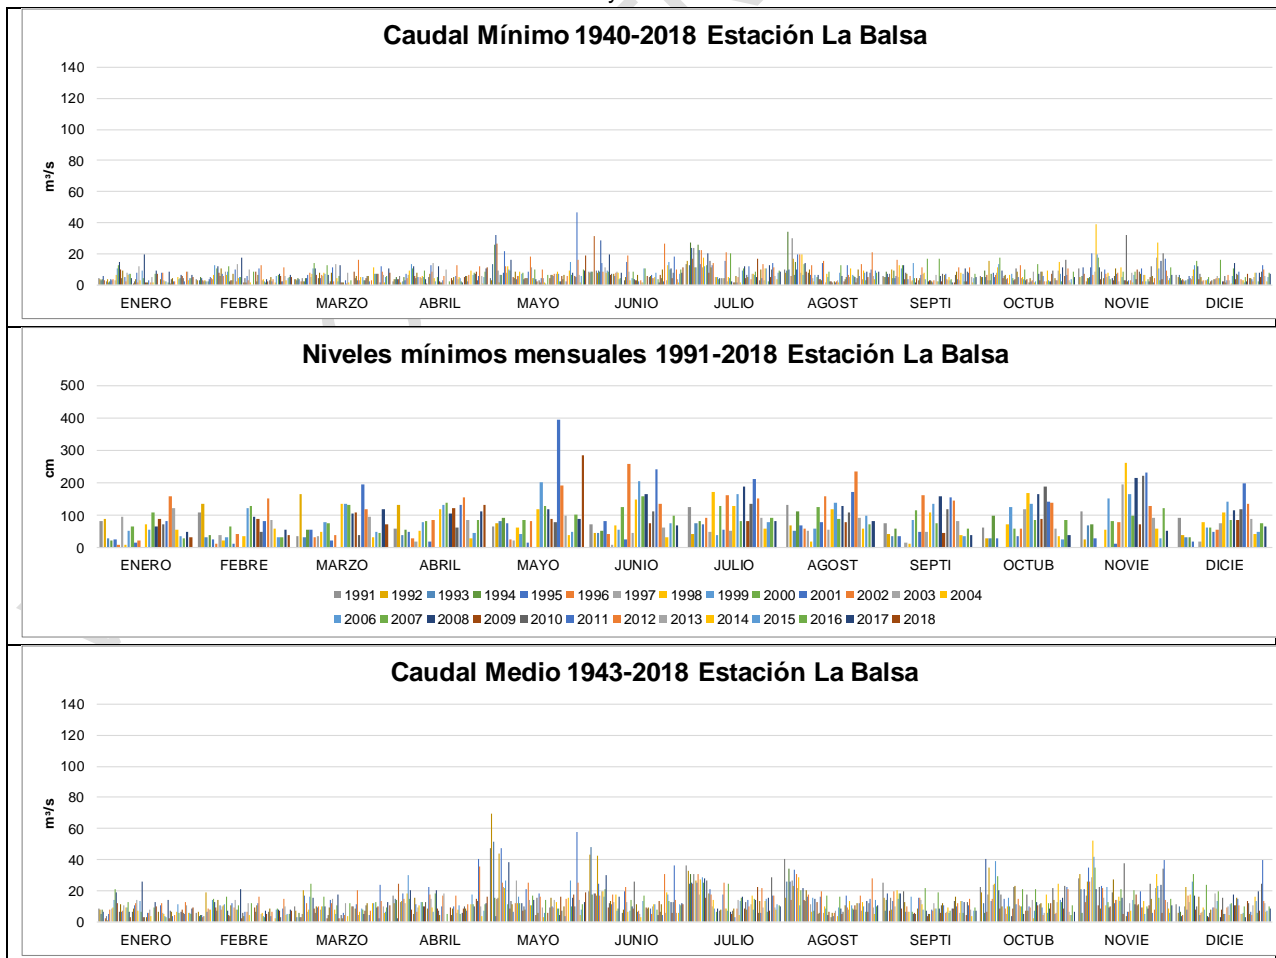
Gráfica 2. Caudales y niveles Estación La Balsa

La estación La Balsa de la CAR, localizada sobre el río Bogotá, registra una serie de datos de caudal completa desde 1940 a 2018. Para la década de 1940 a 1950 se evidencia una marcada tendencia a registrar mayores caudales en los meses de mayo a agosto, con un valor extremo en mayo de 1944, presentando en general valores bajos de enero a abril. En la década de 1951 a 1960 se presentaron valores pico en mayo de 1951 y en general en noviembre. La década de 1961 a 1970 presenta reducción de caudal respecto a las décadas previas, y el valor pico se presentó en mayo de 1963. De 1971 a 1980 hay años de bajos niveles como 1974 y 1975 y el valor pico se presentó en noviembre de 1979. La década de 1981 a 1990 registró un comportamiento constante, con los mayores valores en el segundo semestre de 1986. Un comportamiento similar se presentó de 1991 al 2000 con resultados uniformes a lo largo de los años. Los caudales de 2001 a 2010 presentan mayor variación y vuelve la tendencia a presentar mayores valores de mayo a julio y en noviembre. Finalmente, del 2011 al 2018 se distingue claramente el incremento asociado con el fenómeno de La Niña de 2011 y en menor medida de 2012.
